кандидат геологічних наук **Черевко І.А.**
завідувач науковим сектором моніторингу нерухомих пам'яток
Котляренко І.В.
молодший науковий співробітник
Національний Києво-Печерський історико-культурний заповідник

КОМПЛЕКСНІ ДОСЛІДЖЕННЯ ЦЕРКВИ СПАСА НА БЕРЕСТОВІ З МЕТОЮ ВИЗНАЧЕННЯ ЧИННИКІВ ВПЛИВУ НА СТАН ЇЇ ЗБЕРЕЖЕННЯ

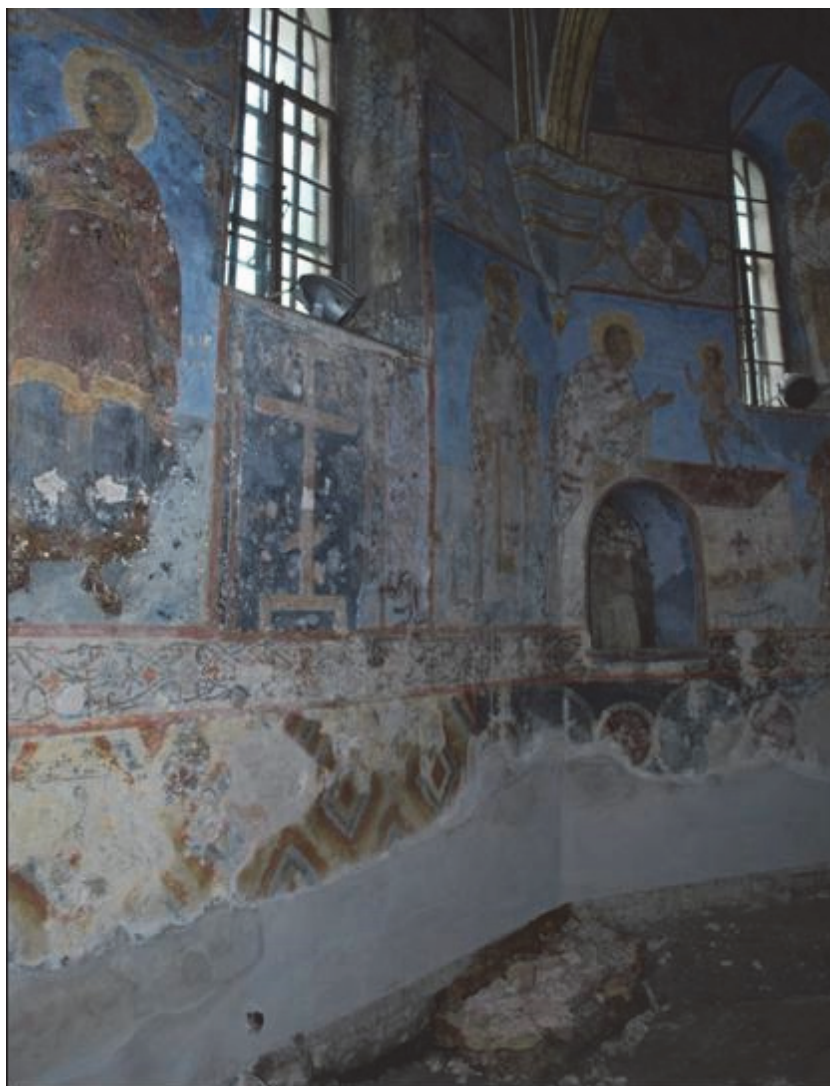
Конструктивні елементи церкви мають значні пошкодження різного характеру: тріщини, що утворилися внаслідок нерівномірного осідання частин споруди внаслідок перезволоження ґрунтової основи, тріщини зсувного

характеру, перезволоження фундаментів, деформації стиснення, руйнація живопису, утворення наростів солей (рис. 1) тощо [1]. З метою захисту живопису від перезволоження у 2004 році було накладено сануючу штукатурку по зовнішньому периметру цоколю та частково у нижній частині стін в інтер'єрі (за проектом ДНТЦ «Конрест» [2]). Однак руйнація живопису продовжується і надалі.

Рис. 1. Пошкодження живопису, утворення солей по верхній кромці сануючої штукатурки.

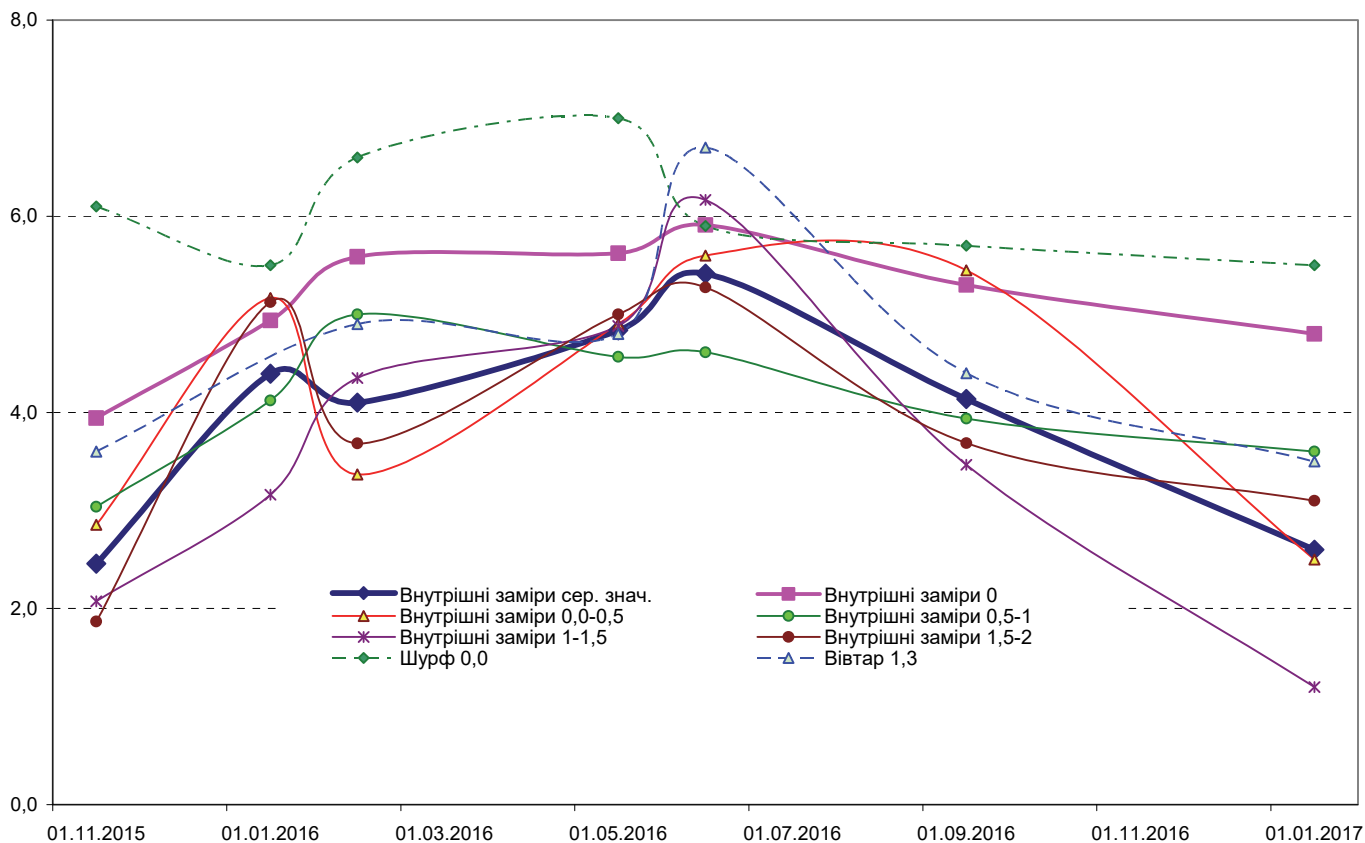
Середні значення вологості будівельних розчинів, заміряних на рівні підлоги, є найвищими, що, вірогідно, зумовлене їх характеристиками (щільність, склад тощо). Відмічено також неявно виражене постійне зростання вологості (рис. 2).

Вологість тиньку, в т.ч. і сануючої штукатурки, в інтер'єрі церкви коливаються в межах 1,87-5,91% (середні значення). Зафіксоване зростання вологості у часовому проміжку у весняний період (неявно виражене – на висоті 0,0-0,5 та 1,5-2,0м від підлоги), для середніх значень у просторовому відношенні

зафіксоване не явно виражене зростання з висотою заміру. Максимальне значення вологості зафіксоване влітку, що опосередковано свідчить про кореляцію відносної вологості повітря з вологістю будівельних матеріалів. На графіках також нанесені криві (*пунктирні лінії*) коливання вологості будівельного розчину XI ст., заміряної на північній стіні вівтарної частини на рівні підлоги (*археологічний шурф*), та тиньку XVII ст., заміряної на східній стіні вівтарної частини на висоті 1,3м від підлоги.

Незважаючи на занадто короткий термін спостережень та відносно значні часові проміжки між замірами попередні висновки зробити можна: вологість будівельних розчинів (головним чином тиньку) в інтер'єрі церкви у часовому проміжку зростає в теплу пору року та знижується взимку, у просторовому відношенні вологість будівельних розчинів зростає з висотою заміру. Про що це свідчить? У нижній частині стін головним вірогідним чинником перезволоження є капілярний підсос вологи з ґрунтів основи, з висотою (від рівня підлоги) домінуючим фактором стає всмоктування будівельними розчинами вологи з повітряного простору.

Рис. 2. Графіки коливань вологості будівельних розчинів в інтер'єрі церкви

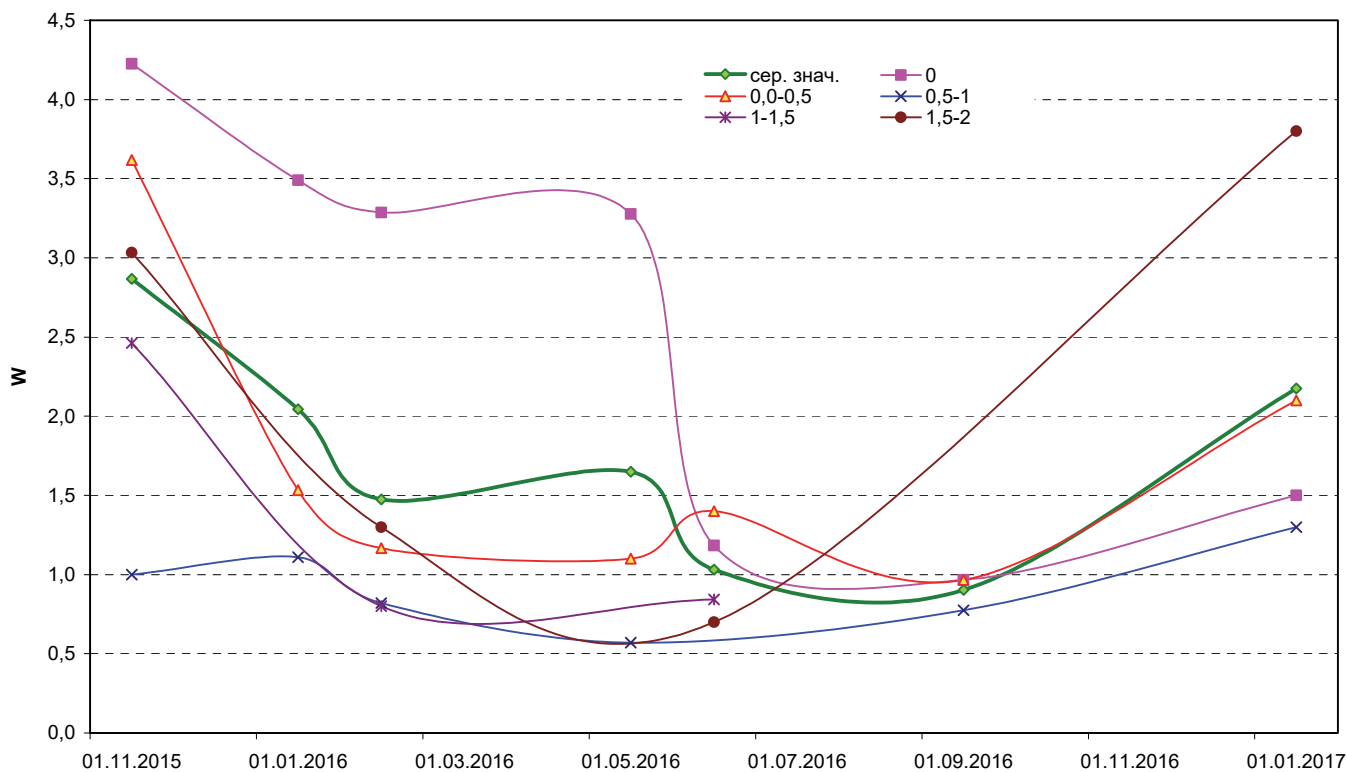
Характер розповсюдження вологості зовнішніх стін протилежний: у часовому проміжку значення вологості зменшуються влітку (4,23-0,82%), у просторовому – явно виражене зменшення з висотою заміру (*окрім інтервалу 1,5-2,0м, де замірялась вологість будівельних розчинів*), найвищі значення зафіксовані на рівні замощення денної поверхні (рис. 3).

Рис. 3. Графіки коливань вологості будівельних матеріалів (сануюча штукатурка) зовнішніх стін церкви.

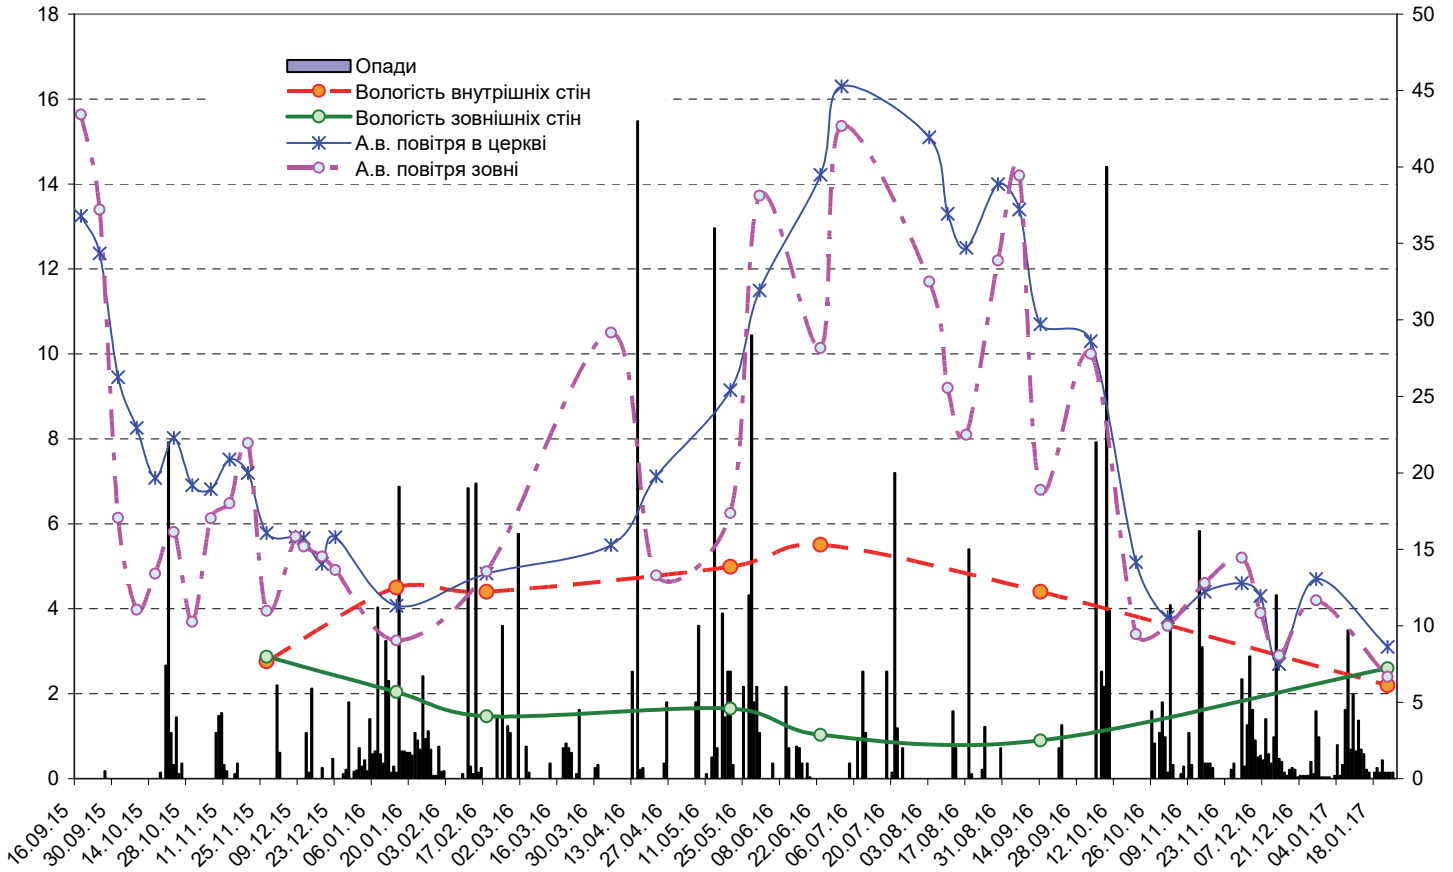
В інтер'єрі церкви відмічене зростання вологості тиньку та будівельних матеріалів зі зростанням абсолютної вологості повітря (рис. 4). Кореляції між кількістю опадів та вологістю матеріалів поки що не відмічено (*незначний часовий період для аналізу*). Однак, найвищі значення вологості будівельних розчинів на рівні підлоги, перемінний характер коливань вологості в інтервалах висот 0,0-0,5м та 0,5-1,0м в інтер'єрі вказує на капілярне перенесення вологи з ґрунтів (основи фундаментів та масиву зовні (*рівень підлоги церкви знаходиться нижче, ніж рівень денної поверхні*)) у будівельні матеріали, що опосередковано свідчить про вплив зовнішніх факторів, тобто опадів або всмоктування вологи з повітря.

Рис. 4. Порівняльні графіки залежності вологості поверхні стін інтер'єрів церкви від абсолютної вологості повітря та кількості і періоду випадіння атмосферних опадів.

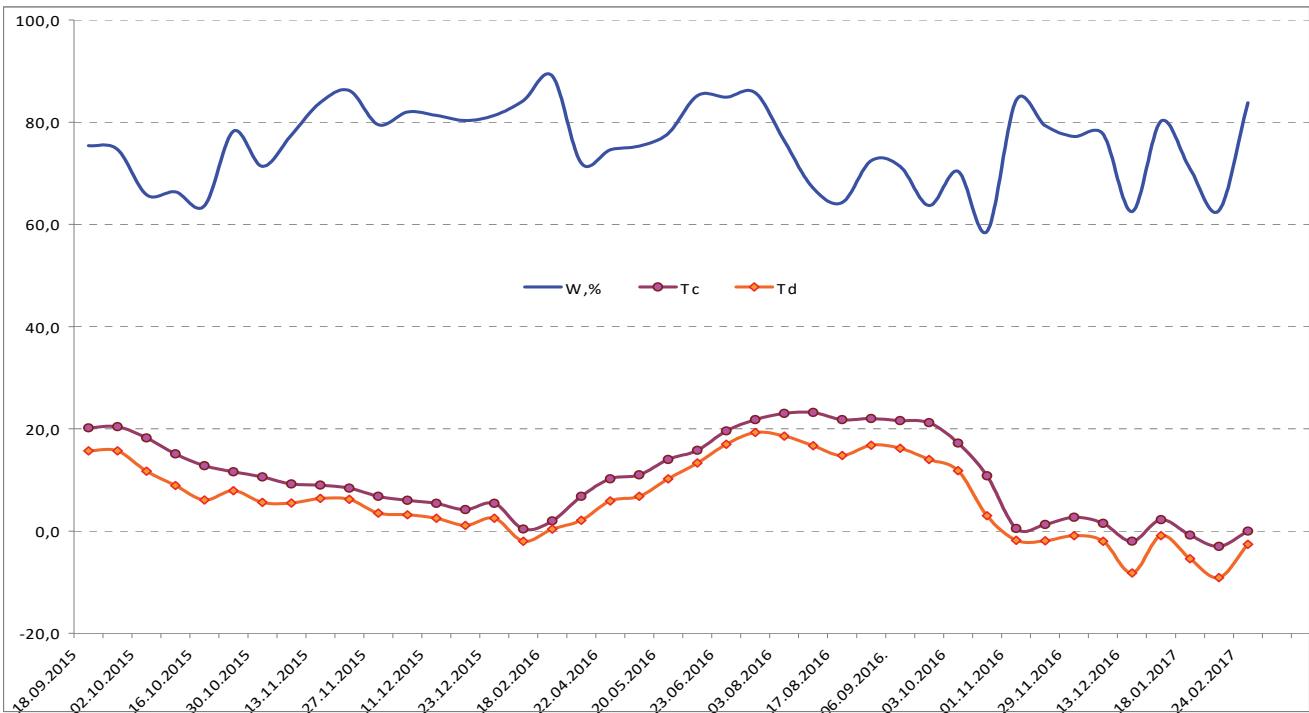
Утворення паморозі на склі вікон свідчить про досягнення «точки роси» - температури, при пониженні до якої настає граничний стан насичення повітря вологою. Нами на основі замірів температури та вологості виконані розрахунки точки роси для деяких приміщень у інтер'єрі церкви (рис. 6) – різниця між температурою точки роси (T_d) та температурою повітря (T_c) доволі незначна, що вказує на необхідність коригування режиму мікроклімату у приміщенні церкви (наприклад, за допомогою провітрювання або вентиляції).

Рис. 6. Розрахунок точки роси (Td) у північній частині нартексу церкви
