## **ЦЕРКВА НАД ЕКОНОМІЧНОЮ БРАМОЮ (ВСІХ СВЯТИХ) КИЄВО-ПЕЧЕРСЬКОЇ ЛАВРИ. ХАРАКТЕРИСТИКА СУЧАСНОГО СТАНУ ЗБЕРЕЖЕННЯ**

*Анотація.* В статті представлено комплексне дослідження технічного стану пам'ятки національного значення церкви Всіх Святих над Економічною брамою Національного Києво-Печерського історико-культурного заповідника в світлі впливу багатьох факторів та рекомендації щодо подальшого її збереження.

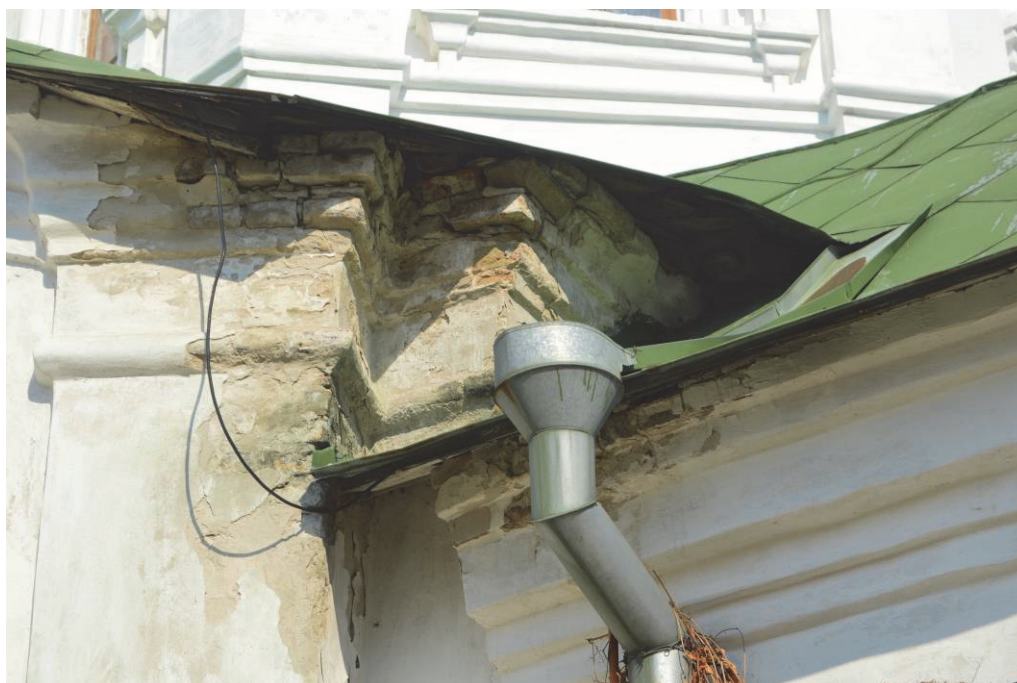
покриття даху, його пофарбування та позолоти бань. Спостерігається деструкція тиньку цоколя та його профільованої частини майже по всьому периметру будівлі. Південний та східний фасади південно-східного об'єму прибудов та західний і південно-західний фасади сходової клітини не мають цоколя. Мощення, що складається переважно з кlinkерної цегли жовтого кольору та асфальтного покриття, місцями відсутнє. На західній та північно-східній ділянці фасаду та кlinkерного мощення відсутній організований водовідвід з дахового покриття, внаслідок чого простежуються руйнування та втрати цегляної кладки, тиньку та пофарбування фасадів. Спостерігаються деформаційні тріщини різної ширини розкриття та втрати окремих архітектурних елементів, наявні плями від замокання. (рис. 3)

рис. 3. Руйнування кладки та тиньку на західному фасаді

На сьогодні для збереження унікальної пам'ятки необхідне проведення комплексних ремонтно-реставраційних робіт: посилення фундаментів сходової клітини, виконання гідроізоляції стін та фундаментів, гідроізоляційний захист виступаючих площин архітектурно-декоративних елементів оздоблення фасадів від замокання. Влаштування відливів з металевого покриття та їх пофарбування. Нормалізація вологісного режиму цоколя та фундаментів по периметру будівлі – виконання вимощення з гідроізоляційним шаром, передбачивши нахил мощення в сторону від фасадів. Комплекс робіт по влаштуванню мощення проїзду та мощення по всьому периметру споруди з організацією системного водовідводу. Консерваційно-реставраційні заходи щодо консервації та відновлення монументального живопису.

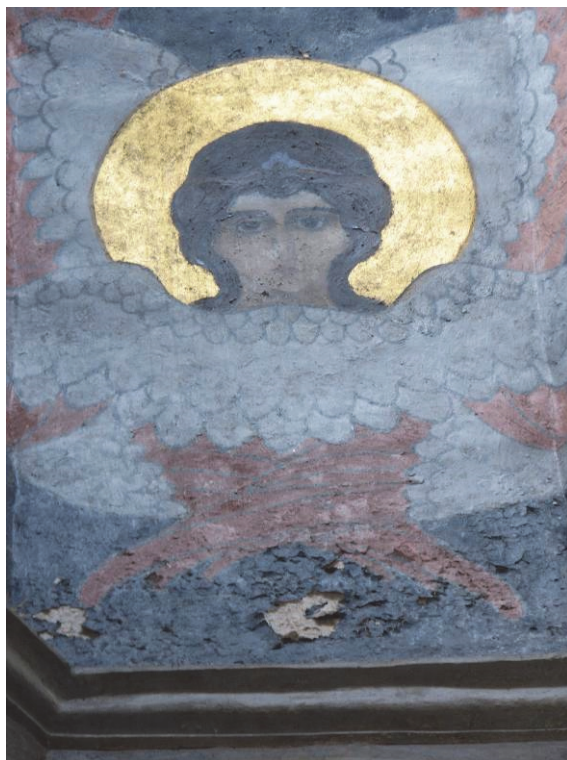
Сучасні спостереження за станом монументального живопису інтер'єру церкви також вказують на незадовільний стан збереження. Мікологічне ураження у вигляді колоній пліснявих грибів простежується по всій живописній поверхні. Порушений зв'язок фарбового шару та ґрунту, ґрунту та тиньку. Фарбовий шар вкритий крупною сіткою жорсткого кракелюру з підійнятими краями та осередками втрат на окремих ділянках. Наявні пошкодження механічного характеру. Крім того, вся поверхня живопису вкрита шаром ущільненого пилового забруднення та кіптяви. Особливого занепокоєння викликає стан живопису на откосах віконних отворів трансепту та підкупольному просторі (рис. 4). На цих ділянках відмічені аварійні відшарування фарбового покриття з загрозою осипань, особливо в нижній частині. У незадовільному, а деякі у вкрай аварійному стані збереження знаходяться всі ікони іконостасу Всіхсвятської церкви. Візуальне дослідження ікон виявило суттєві зміни, пов'язані з порушенням зв'язку між фарбовим шаром та ґрунтом, розходженням частин дерев'яної основи, жорстким кракелюром з підійнятими краями, втратами та загрозою нових осипань живопису, нерівномірним лаковим покриттям та ущільненим забрудненням (рис. 5). Крім того, численні тонування попередньої реставрації сильно потемніли та

рис.4. Руйнування фарбового шару та тиньку на ділянці підкупольного простору

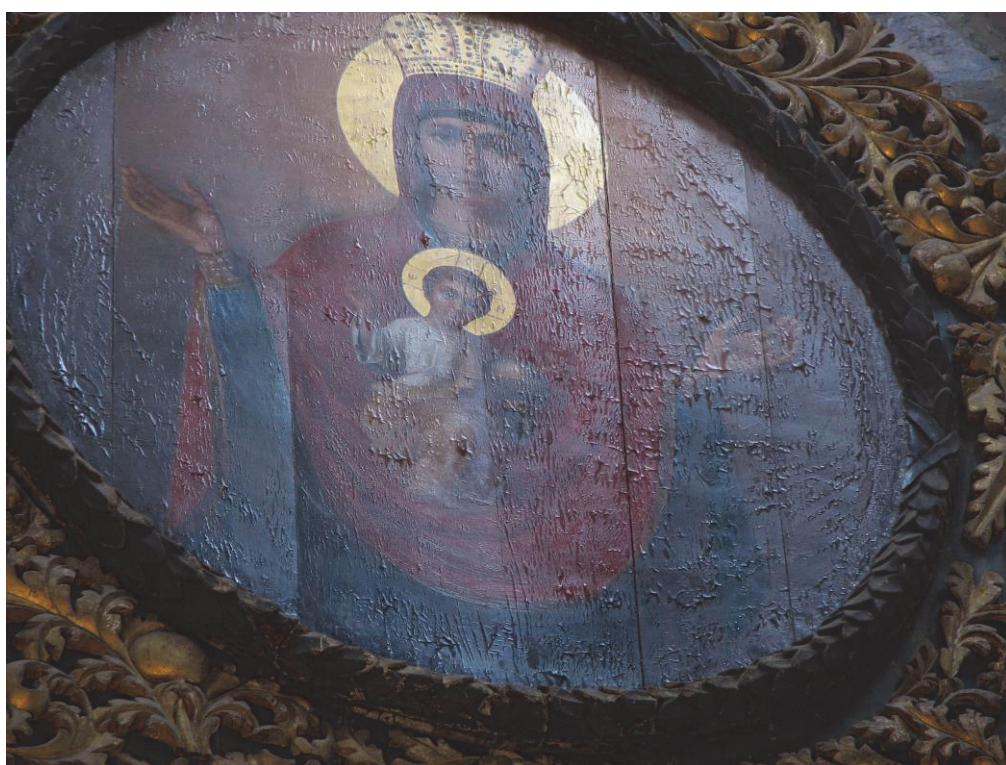
спотворили загальний колорит живопису. Поверхню характеризує ураження грибами-мікроміцетами, що утворили на поверхні матеріалів наліт у вигляді локальних плям.

Рис. 5. Стан живопису в іконостасі, ікона Богородиці «Знамення».
