Орленко М.І.,

президент корпорації “Укрреставрація”

## ПРИЧИНИ, РІЗНОВИДИ І ХАРАКТЕР АВАРІЙНОГО СТАНУ СТІН ТА СПОСОБИ ЇХ РЕСТАВРАЦІЇ

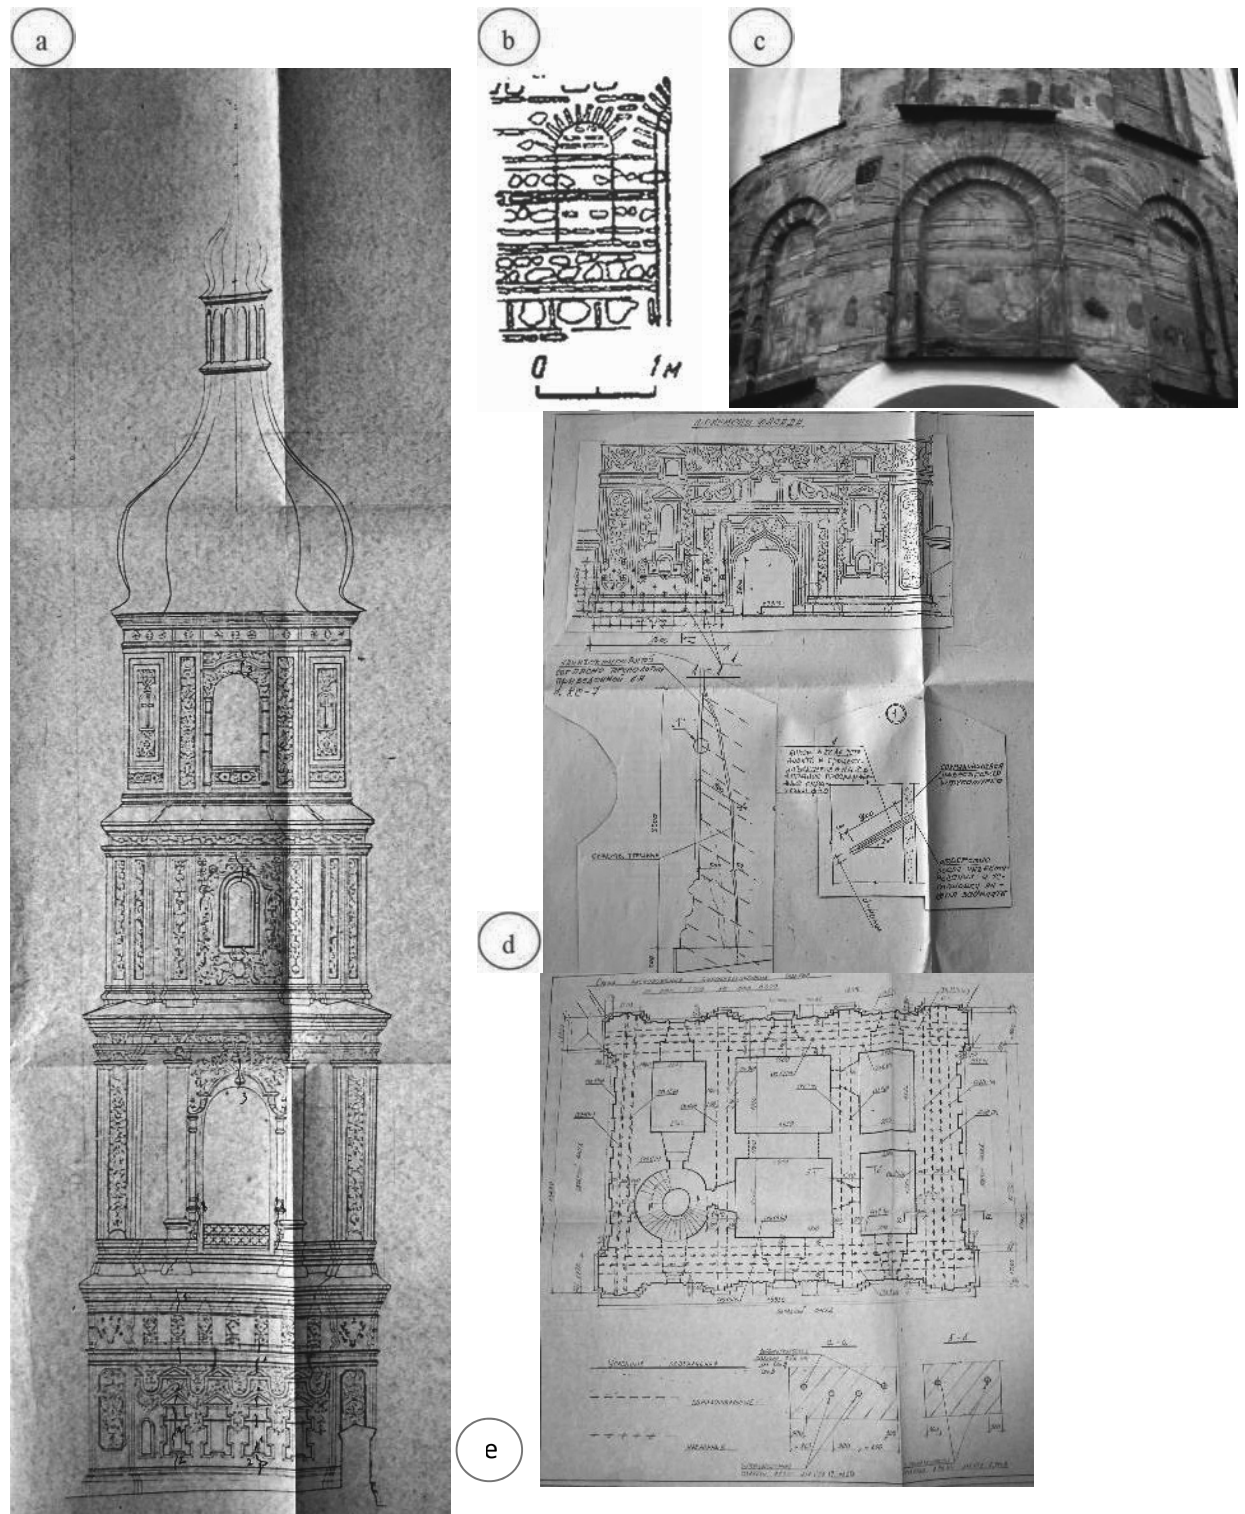
**Рис. 1.** Дзвіниця Софії Київської: а).Південний фасад дзвіниці фіксація тріщин; б-с). Змішана та цегляна кладка; д).підсилення стіни східного фасаду методом ін'єктування; е.) Схема розміщення горизонтальних, пробурених в цегляній кладці свердловинах арматурних стержнів з послідуочим ін'єктуванням свердловин. («Сітчаста структура» – Італія).

Проблеми: численні активні тріщини в товщі стін через нерівномірність просадки фундаментів, утворення порожнин на місці погнилих дубових колод в основі фундаментів, відшарування тиньку. На рівні другого ярусу в місцях стику дерев'яних конструкцій і цегляного мурування в дубових відкосах фіксувались тріщини розкриттям до 5 мм. Тріщини до 5 мм фіксувались і в замках аркових прорізів, особливо на північному фасаді (рис. 1).

В Софійській дзвіниці внаслідок нерівномірної просадки фундаментів в товщі стін з'явилися численні тріщини шириною розкриття від 1 до 10-12 мм і спостерігалось помітне відшарування тиньку. Згідно прийнятої послідовності реставраційних робіт спочатку укріпили перший ярус стін заведеними всередину мурування стін дзвіниці металевими тяжами, після чого приступили до реставрації фасадів з декором бароко і покрили стіни спеціальними водоемульсійними фарбами (рис. 2).

Для підсилення стін був застосований метод підсилення похиленими буроін'єкційними палями. Укріплення стіни відбувалось в наступній послідовності. Спочатку в старому муруванні електродриллю висвердлювались під кутом 20° глухі отвори діаметром 40 мм з шагом і глибиною згідно проекту. Безпосередньо перед початком ін'єктування після влаштування свердловин їх промивали і зволожували водою за допомогою насоса. Температура зовнішнього повітря мала бути не нижче + 5° С. В свердловину на гіпсовому розчині встановлювався інжектор і нагнітався під тиском розчин з одночасним встановленням в свердловину анкера з арматури діаметром 22 мм. Ін'єктування відбувалось в два етапи розчином, який складався з вапняного тіста, води, портландцементу і вапнякового борошна. Аварійні ділянки мурування перекладалися утвореною від розбору цеглою.

Технологічний процес ін'єктування складався з трьох етапів: підготовчий етап (маркування місць встановлення ін'єкційних трубок, поверхнева змазка тріщин розчином на глибину 1-2 мм, висвердлювання свердловин при розкритті тріщин менше 20 мм, промивання тріщин і зволоження мурування), основний етап (приготування ін'єкційного розчину, нагнітання ін'єкційного розчину), заключний етап (видалення ін'єкційних трубок, розчистка мурування від гіпсового розчину, замазка заглиблень розчином). При наявності сітки розгалужених тріщин в муруванні стін свердловини під ін'єкційні трубки встановлювалися в шаховому порядку (як це робив Ф. Ліззі в Італії).

Ін'єктування мурування починалось з нижніх рядів свердловин з нагнітанням по максимуму. Після завершення процесу ін'єктуючі трубки видалялися. Повторне ін'єктування проводилось наступного дня, після чого поверхня мурування механічно очищувалась від залишків гіпсового розчину, а заглиблення від трубок закривалися розчином.

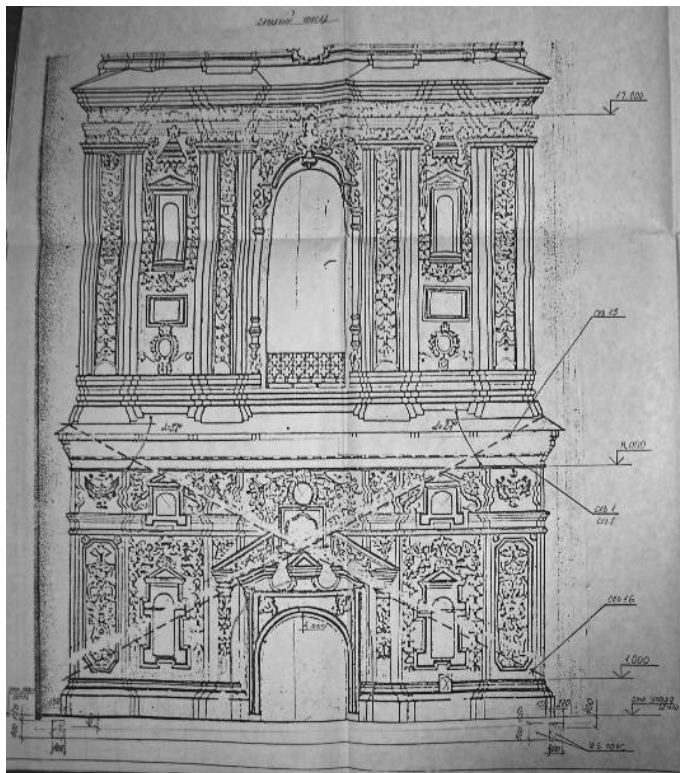
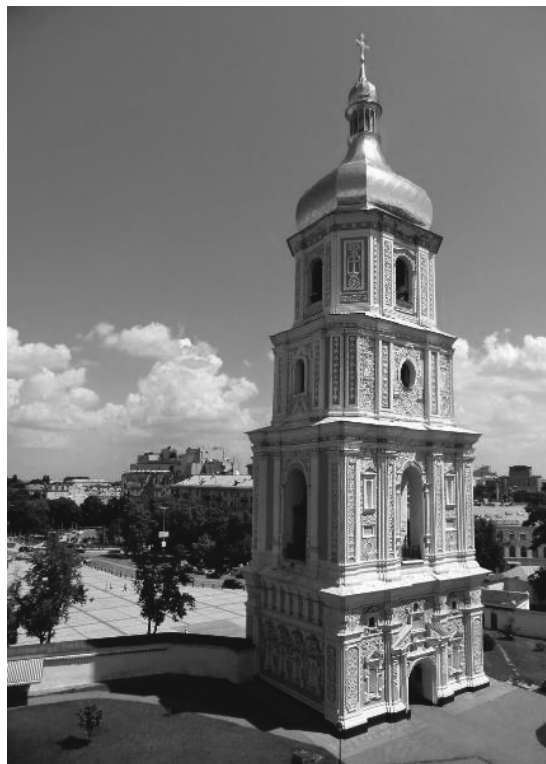
**Рис. 2.** Дзвіниця Софії Київської. а). Схема свердловин західний фасад;  
б). Сучасний вид Софійської дзвіниці після реставрації.

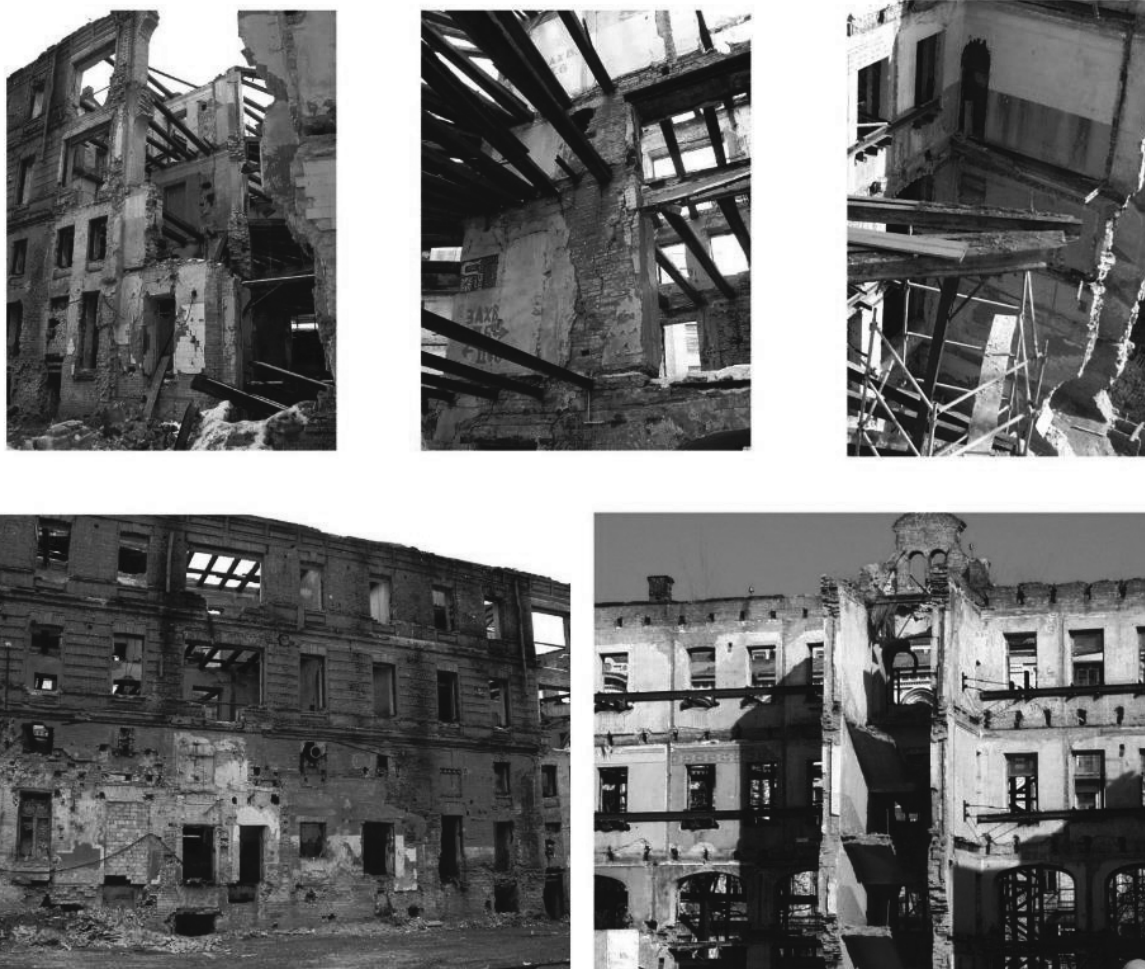
**Рис. 3.** Стан стін Бесарабського кварталу до початку реставраційних робіт.

Спеціальні технології підсилення стін були застосовані і на Бесарабському кварталі. На історичні “каркаси” аварійних стін будівель Бесарабського кварталу одягли корсети з металевих стяжок, які стягнули стіни з численними тріщинами,

крім цього, стіни додатково укріплювались металевою сіткою, зверху якої одягалась бетонна “сорочка” (рис.3,4).

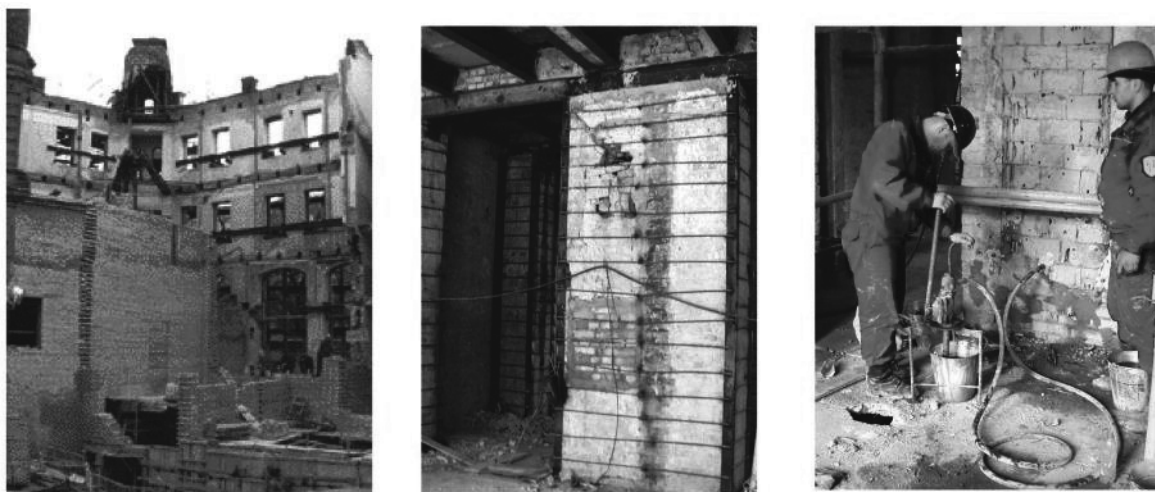
**Рис. 4.** Процес укріплення стін Бесарабського кварталу.
