## Аналіз причин обвалення покрівель виробничих будівель.

За наявними даними нами проаналізовані причини обвалення конструкцій покриття цеху №11 ТОВ «Горные машины - ДГМ» у м.Донецьк.

## INVESTIGATION OF THE ROOF COLLAPSE CAUSES OF INDUSTRIAL BUILDINGS.

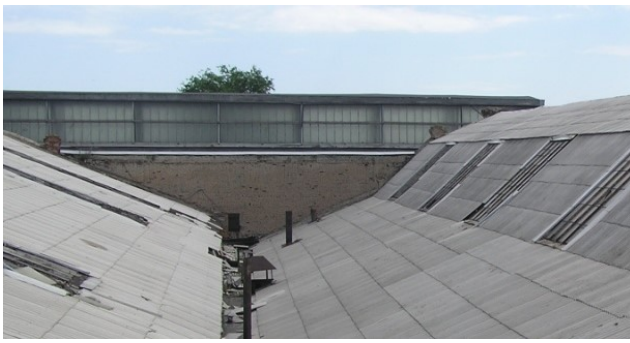
Прикладом таких промислових будівель є комплекс цехів ТОВ «Горные машины - ДГМ», обстеження якого авторами статті було виконано в 2012 році. У комплекс входить цех №11. Він будувався в різний час, з 1925 по 1961р. Спочатку були побудовані три паралельні прольоти, а потім по їх торцях зведено ще два прольоти. Всі ці добудови сприяють утворенню в єндовах снігових мішків висотою до 5 метрів. Накопичення снігу в зимовий час призводить до багаторазового перевантаження кроквяних конструкцій і обваленню покриття (рис.1).

**Рис.1.** Потенційні місця утворення снігових мішків висотою до 5 м і обвалення покрівлі в зимовий час через перевантаження кроквяних конструкцій (а - фото до обвалення, б - фото після обвалення, в - план покрівлі із зазначенням місць обвалення і небезпечних зон, г - переріз в зоні обвалення із зазначенням відміток).

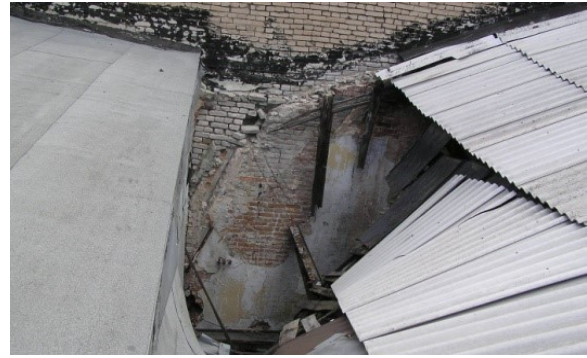
б

Дана причина є найбільш імовірною через виявлення протікання покрівлі, замкнення конструкцій ферм і наявності локального корозійного зносу елементів ферм, а також зон підвищеного корозійного зносу опорних ділянок кроквяних ферм, особливо в зонах розташування водоприймальних воронок.

Конструктивною причиною є також перевантаження ферм при зниженні несучої здатності ферм внаслідок викривлення і обриву опорних розкосів ферм від впливу зовнішнього навантаження при підвищених навантаженнях на покрівлю. Даний фактор не можливо виявити при відсутності снігового навантаження.

Це і є поясненням руйнування покрівлі в зимовий час в місцях ендів (див. рис.1).

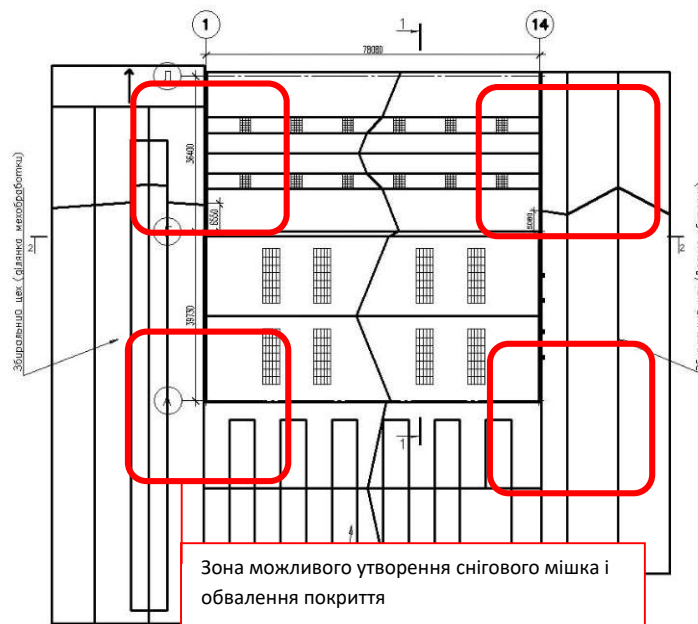
Як видно з таблиці 2, початкове розрахункове снігове навантаження, визначене за схемою, спочатку прийнятої при будівництві цехів багатопрольотних будинків з двоскатними покриттями в розжолобку, склало 700 Па. Після прибудови торцевих прольотів, які утворили перешкоди для снігу, розрахункове снігове навантаження склало 4500 Па (ДБН В.1.2-2: 2006. Схема 10).

Зрозуміло, що власники не бажають зносити ці будівлі, і проектувальник зобов'язаний усунути наявні невідповідності, виявлені при обстеженні, зокрема, запроєктувати нові або підсилити існуючі елементи конструкцій, відповідно до пунктів діючих норм України, якщо вони, звичайно, є. На наведеному вище прикладі відзначено, що не всі випадки розглянуті в чинних ДБН.

Тому автори статті вважають за необхідне розглянути й інші схеми снігових навантажень і відповідних коефіцієнтів, які будуть визначені за допомогою експериментальних досліджень, і прописані для існуючих будівель, що реконструюються, на законодавчому рівні (рис.1, в, г).

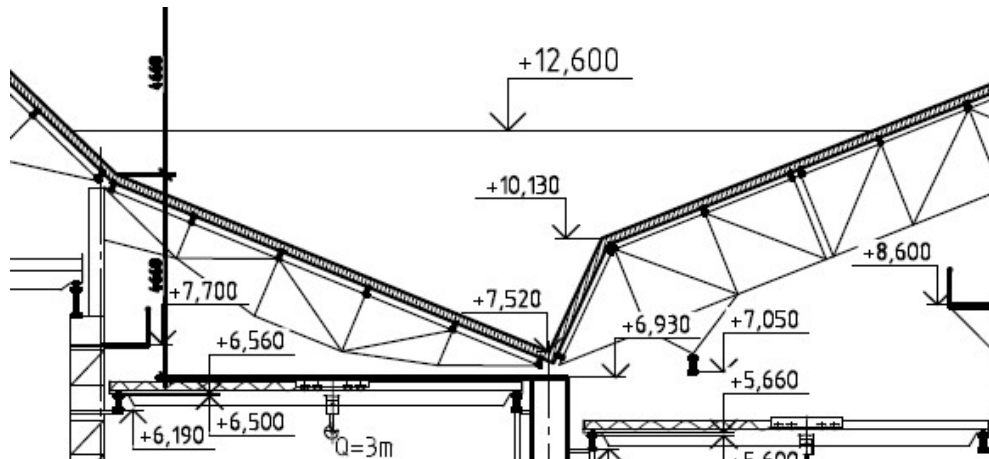
г

Покриття з парапетами [2]), що в 6,4 рази перевищує первісне розрахункове снігове навантаження.

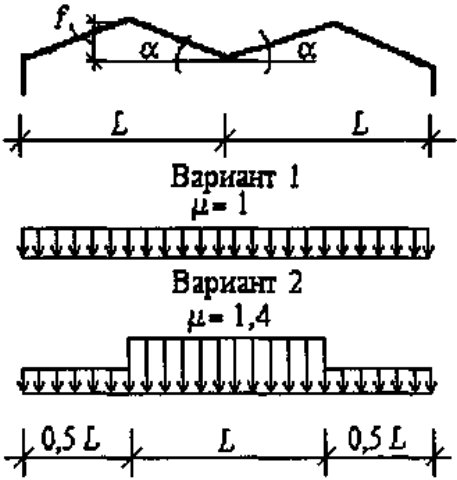
<p>Варіант 1 <math>\mu = 1</math></p> <p>Варіант 2 <math>\mu = 1,4</math></p>	<p><math>\mu = 1,4</math></p>	<p><math>500 \times 1,4 = 700</math></p>	<p>2100</p>
<p>Схема 10. Покриття з парапетами</p>

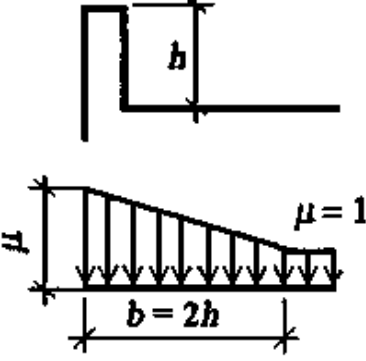
<p><math>h &gt; \frac{S_0}{2}</math> (<math>h</math> – в м; <math>S_0</math> – в кПа)</p> <p><math>\mu = \frac{2h}{S_0}</math>, але не більше 3.</p> <p><u>Висота парапету <math>h = 5\text{м}</math>.</u></p>	<p><math>\mu = 3</math></p>	<p><math>500 \times 3 = 1500</math></p>	<p><math>1500 \times 3 = 4500</math></p>
