Досвід підсилення залізобетонних плит покриття зруйнованих в наслідок дії поперечних сил та згинального моменту в стиснених умовах без пошкодження конструкцій покрівлі

При виконанні будівельних робіт з реконструкції по об'єкту «Реконструкція будівлі для розміщення «Вінницького інноваційно-технологічного парку» за адресою: м. Вінниця, вул. 600-річчя, 21А (літера Б)» у двох плитах покриття були виявлені нормальні та похилі припорні тріщини.

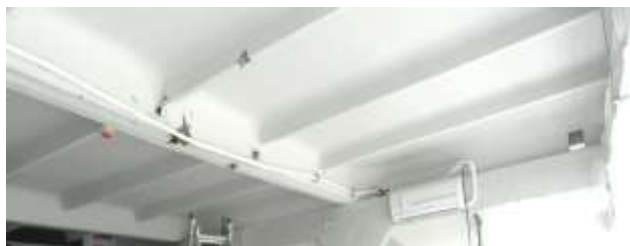
Рисунок 1. Загальний вигляд та стан пошкоджених збірних ребристих залізобетонних плит покриття

За результатами обстеження, технічний стан ребристих плит покриття був визнаний як «4» - аварійний [3].

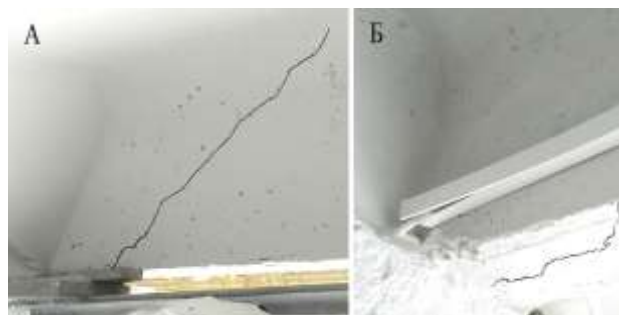
Рисунок 2. Припорні тріщини.

- біля опор виявлені похилі тріщини бетону плит покриття шириною розкриття до 0,5мм, які виникли в наслідок перевантаження та дії згинального моменту і поперечної сили (рис. 2 А).

- місцями виявлені припорні тріщини, які могли спричинити порушення армування плит покриття (рис. 2 Б);

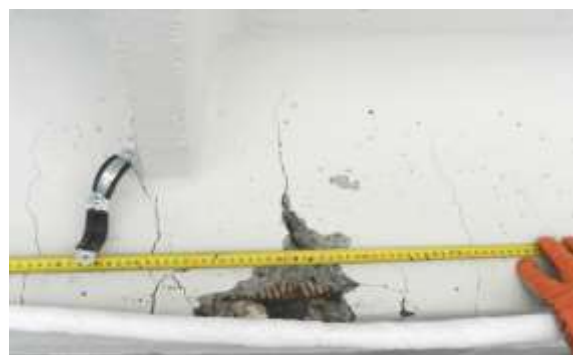
Рисунок 3. Нормальні тріщини.

- нормальні тріщини шириною розкриття до 3мм в розтягнутій та місцями у стиснутій зонах бетону плит покриття, які виникли в наслідок перевантаження та дії згинального моменту (рис. 3).

- тріщини полиць плити в наслідок перевантаження;
- тріщини та відшарування захисного шару бетону з оголенням та корозією робочої арматури з втратою поперечного перерізу до 5% (рис. 3);
