РЕКОНСТРУЙОВАНІ ТА ДОБУДОВАНІ ХРАМИ ЧЕРНІГІВЩИНИ СИНОДАЛЬНОГО ПЕРІОДУ (XIX – ПОЧ. XX СТ.)

Аналіз реконструкції трьох храмів дають наочний приклад цих напрямків.

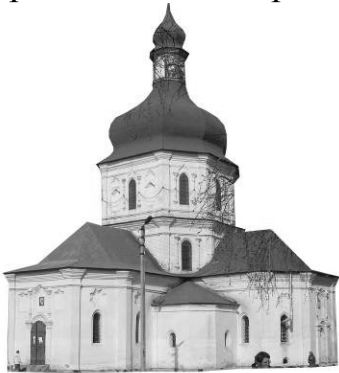
Мал.1 Седнів. Первісний вигляд.

Церква Різдва Богородиці, побудована 1690р.(мал.1,3)

Храм стоїть в центрі села, і є архітектурною домікантою. Він споруджений як хрещатий, дев'ятидільний, симетричний в плані тетраконх з центричною пірамідальною композицією. Центральна частина двоярусна (восьмерик на

восьмерику), з високою грушоподібною банею, глухим ліхтарем і маківкою. Бічні рамена укрите високим наметовим дахом.

Фасади потиньковані, побілені і пишно декоровані: стрільчастими вікнами, різної форми, такимиж нішами, пілястрами, пів колонами. Храм є родовою усипальницею Лізогубів, споруджений як храм пам'ятник.

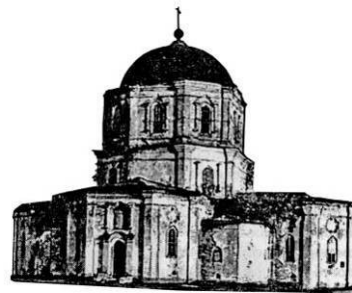
Мал.2 Седнів. Після реконструкції.

При реконструкції 1796-1814р збудували поруч двоярусну дзвіницю (восьмерик на восьмерику) з наметовим куполом, у класичному стилі.(мал.2,4) Баня храму отримала сферичне завершення купола. Дахи бічних рамен значно понизили.

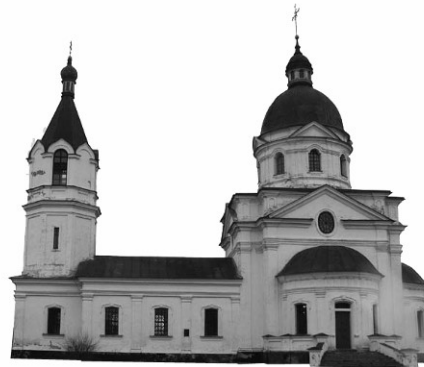
Мал.6. Лемеші. Після реконструкції.

При реконструкції 1865р було добудовано західний бабінець і триярусну дзвіницю (восьмерик на четверику) увінчаною восьмигранним шатром з глухим ліхтарем и маківкою, замість розібраної західної конхи. (мал.6,8) Автором проекту реконструкції був архітектор А. Куцевич . Під час реконструкції у 1865р. збили ліплення фасадів, знесли відкриті паперті з трьох сторін, але після реконструкції 1974-1982 були поновленні ліплення і сходи перед північними і південними входами.

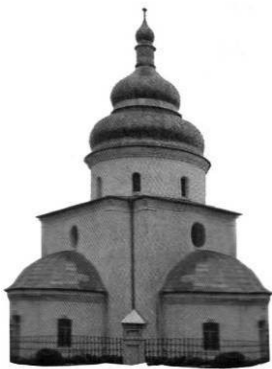
Мал.9. Ніжин. Первісний вигляд.

Церква Покрова Богородиці,(мал.9,11) побудована 1757-1765р. в центрі міста, є архітектурною доміантою. Споруда хрещата, п'ятипільна , симетрична в плані.

Церква відноситься до квардифолієвих баштоподібних тетраконхів, четверик з прилеглими раменами, її увінчує сферична баня з глухим ліхтарем і маківкою на циліндричному світловому підбаннику. До бічних рамен об'ємного хреста прилягають нижчі екседри. Фасади пишно декоровані : пізньобароковими формами і застосовано класицистичні пілястри римодоричного ордера .

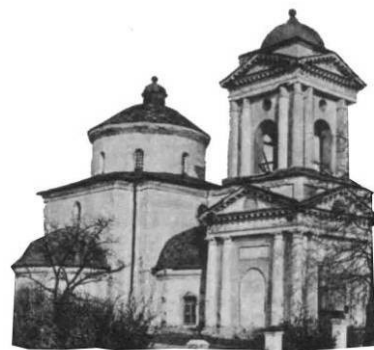
Мал.10. Ніжин. Після реконструкції.

Реконструкція церкви відбулася у I третина XIX ст.(мал.10,12) Змінено форму купола на сферичну. Добудована до західного фасаду двоярусна дзвіниця в класицистичних архітектурних формах (ампір).
