Чобітько О.М.,

Національний Києво-Печерський історикико-культурний заповідник

## ДОСЛІДЖЕННЯ ЦЕРКВИ СПАСА НА БЕРЕСТОВІ В КИЄВО-ПЕЧЕРСЬКІЙ ЛАВРІ.

*Описується історія і архітектура церкви Спаса на Берестові Києво-Печерської Лаври в Києві – пам'ятки доби Київської Русі, частково зміненої в часи українського бароко, її специфічні риси, настінний живопис, конструкції і будівельні матеріали. Були проаналізовані історичні джерела, які описують церкву Спаса на Берестові.*

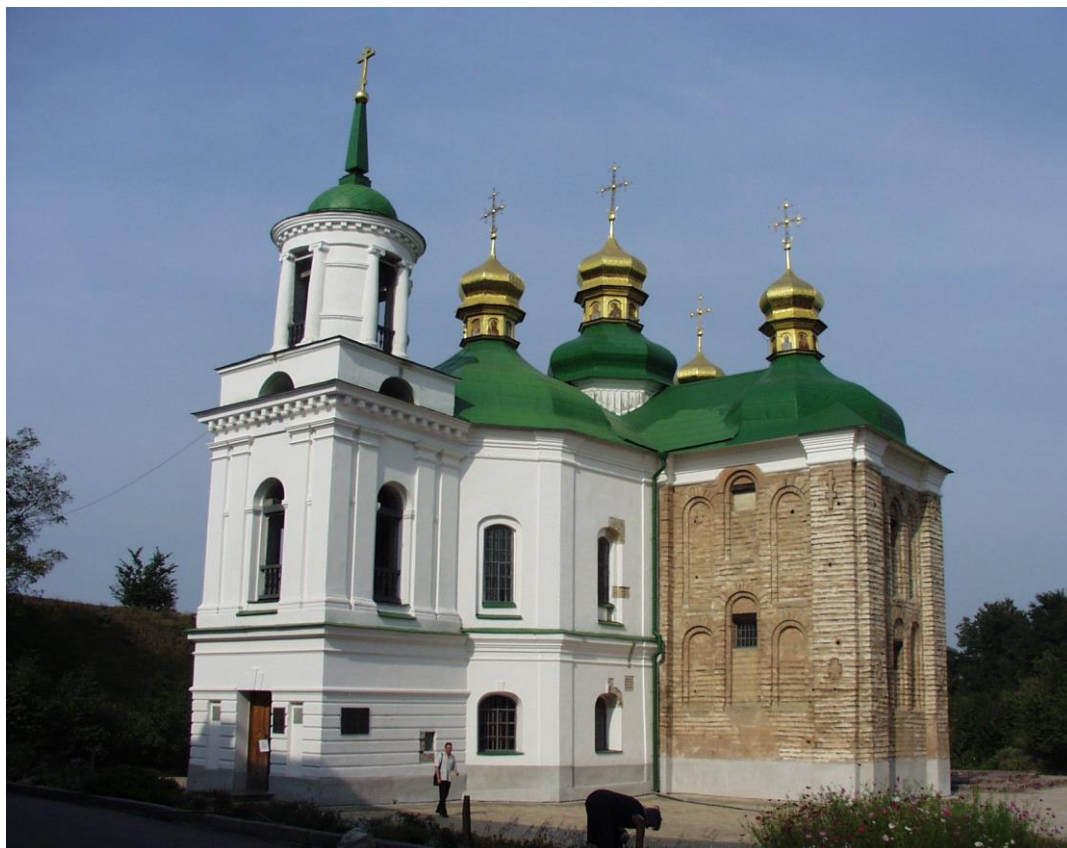
Рис. 2. Вигляд церкви з південно-західного боку

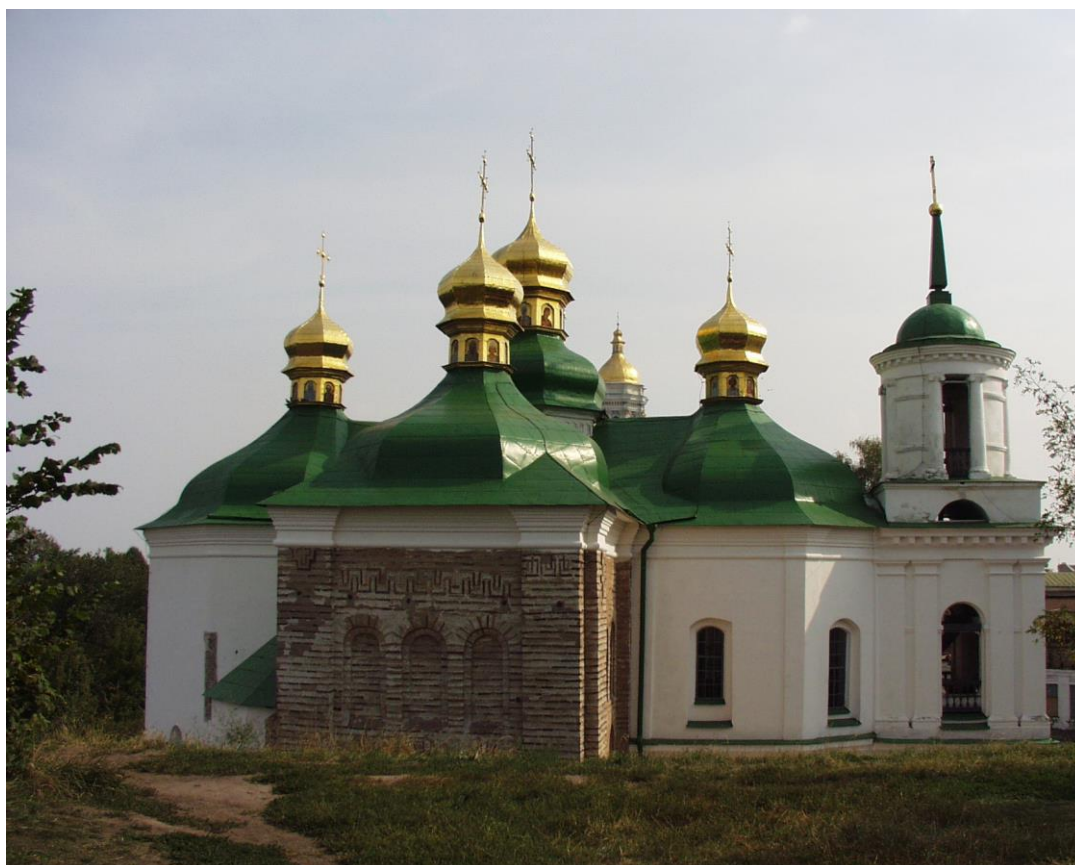
Рис. 3. Північний фасад з земляного валу
