## ОСОБЕННОСТИ ТЕХНОЛОГИИ ВЫВЕШИВАНИЯ КОЛОННЫ В СТЕСНЕННЫХ УСЛОВИЯХ РЕКОНСТРУКЦИИ

Один из таких случаев необходимо рассмотреть на примере реконструкции объекта промышленной пилорамы в пгт. Демидов, Вышгородского р-на. Киевской области.

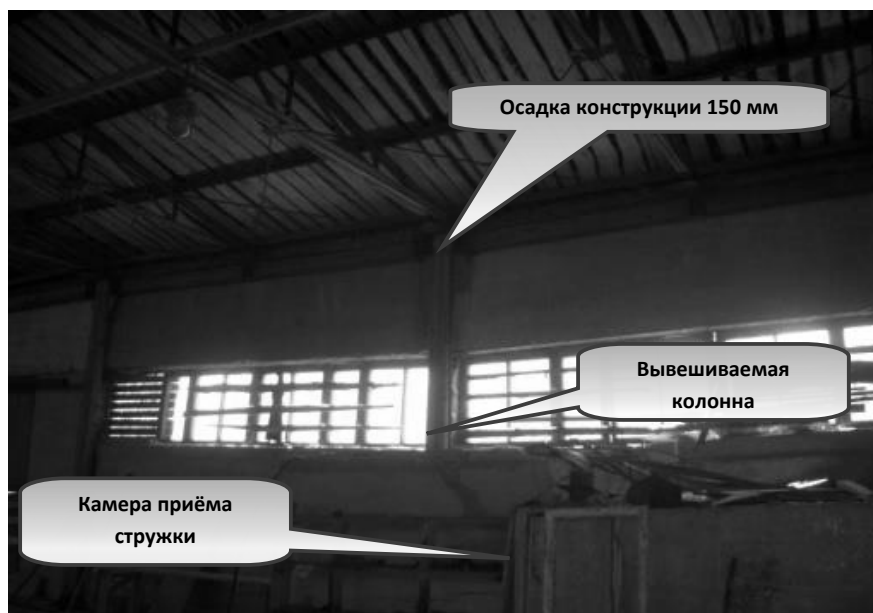
Рис.1 Вид усиливаемого участка здания изнутри.

Проектная и исполнительная документация отсутствует. Это позволяет предположить, что возведение здания осуществлялось «хозспособом». Несущие конструкции каркаса выполнены из металлических колонн и ферм покрытия. Колонны металлические в виде спаренных стальных труб, которые опираются на столбчатые фундаменты. По верху колонн устроены стропильные фермы – металлические треугольные, раскосные (с восходящими раскосами), сварные из парных уголков. Вертикальные крестовые связи установлены в торцах здания.

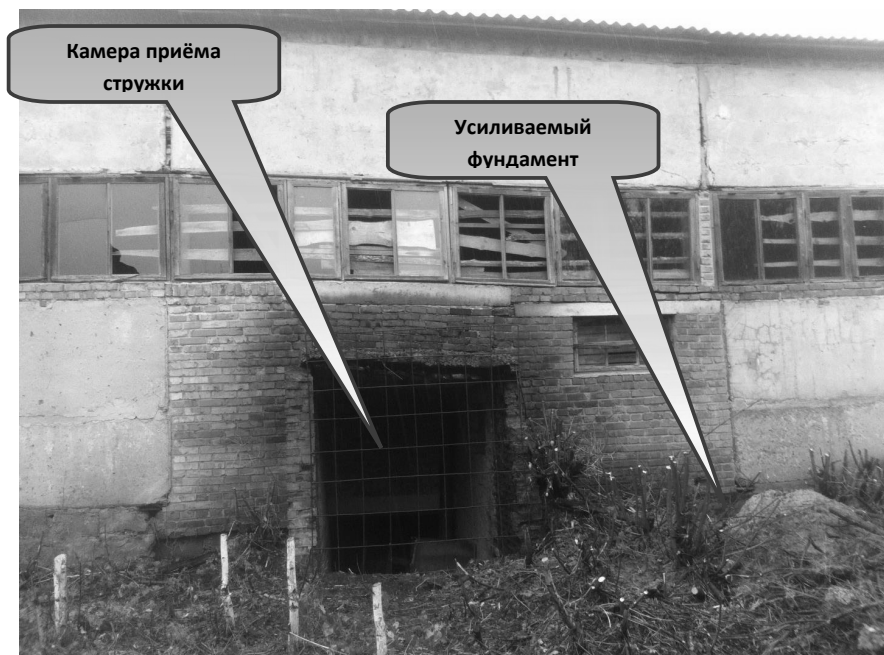
В процессе обследований здания, было установлено, что часть строительных конструкций фундаментов и стен имеют аварийное состояние. Аварийное состояние здание получило при следующих обстоятельствах. На участке реконструируемого здания колонна совместно с фундаментом и наружными стеновыми конструкциями получила просадку (рис.1). Просадка составляет около 150,0 мм от линии горизонта. Проседание конструкций стало следствием осадки грунта из-за его увлажнения ливневыми стоками (отсутствует организованный водоотвод, отмостка). На данном участке расположена подземная камера приема стружки. Данное сооружение открыто со стороны наружной поверхности стены и постоянно подвергается увлажнению ливневыми стоками (дождь, снег) (рис.2).

Рис.2 Вид усиливаемого участка здания снаружи.

В связи с просадкой фундамента и колонны, просели и получили деформации навесные стеновые панели и участки кладки, частично кровля. Техническое состояние указанного участка стены классифицируется, как аварийное. Требуется принятия срочных мер по приведению указанного участка здания к нормальному техническому состоянию.

В дальнейшем, во избежание повторения подобных случаев просадки фундаментов были приняты меры по устройству организованного водоотвода и устройству по периметру здания бетонной отсыпки.

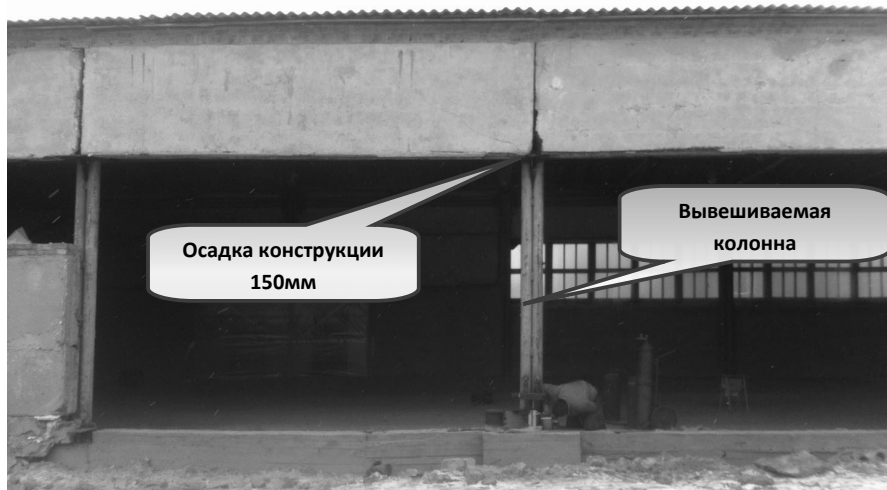
В первую очередь были выполнены подготовительные работы: засыпка с уплотнением грунта камеры приема стружки, разборка оконных проемов и кирпичных стен, снятие нижнего ряда панелей ограждения, опирающихся на колонну, расчистка стыков стеновых панелей. Согласно разработанным решениям кровлю и верхний ряд панелей решено было не снимать. Базу колонны и фундаментные болты решено оставить в теле фундамента, т.к. снять ее оказалось проблематично (рис.3).

Рис.3 Подготовка к вывешиванию колонны.
