ВИЗНАЧЕННЯ ОПОРУ ТЕПЛОПЕРЕДАЧІ СУМІЩЕНОГО ПОКРИТТЯ КОМБІНОВАНОГО ТИПУ БАГАТОКВАРТИРНОГО ЖИТЛОВОГО БУДИНКУ

Анотація. Експериментальним шляхом в натурних умовах визначено опір тепlop передачі суміщеного покриття, яке виконане комбінацією класичного та інверсійного типів покрівель над житловим поверхом. Результатами дослідження проаналізовані на відповідність нормативним вимогам та розрахунковим значенням.

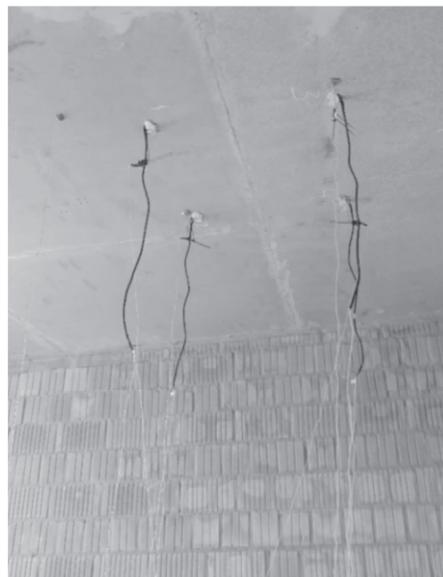
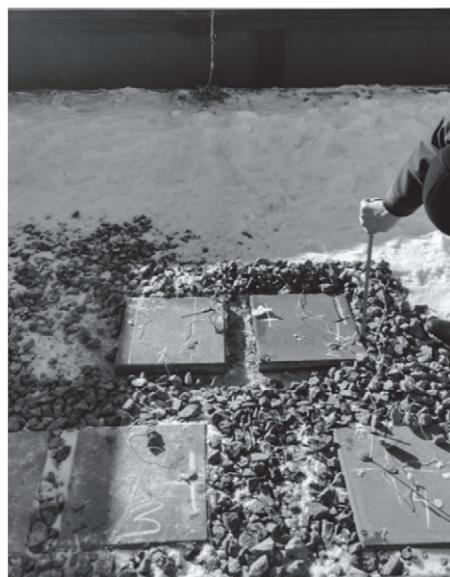
Рисунок3 - Розміщення датчиків (всього 18 шт.) ПТ та ПТП з внутрішньої (а) та зовнішньої (б) сторони конструкції

Обрану ділянку покриття було розбито на 4 зони площею по 0,25 м², по центру кожної були розташовані тепломіри та термопари згідно [5](рис. 3). Конструкція знаходиться в усталеному режимі експлуатації. Данні записувались мобільним
