# Особливості реконструкції зовнішніх фасадних елементів

Ганна Шпакова <sup>1</sup>, Андрій Шпаков <sup>2</sup>

DOI: 10.32347/2522-4182.8.2021.109-117

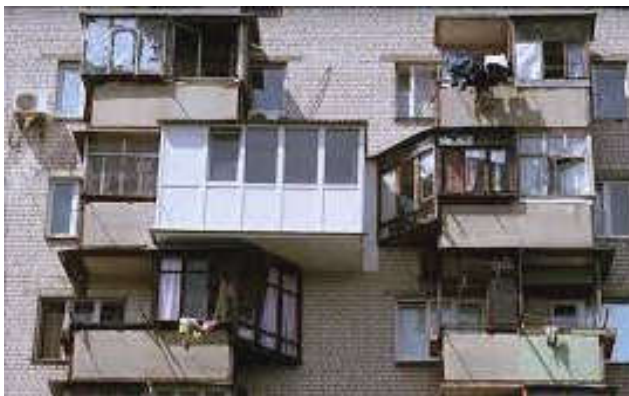
**Рис.1.** Добудовані балкони по фасаду житлового будинку

**Fig.1.** Completed balconies on the facade of a residential building

Крім зазначених вище причин руйнування існують ще, як мінімум, дві причини для цього. По-перше, через тривалу неврегульованість вимог містобудівних норм щодо фасадів житлових будинків з аспектами приватної власності виникло несистемне та неконтрольоване переобладнання балконів, що призвело до повного руйнування архітектурного ансамблю міст (рис. 1) [4]. По-друге, виконання робіт з підсилення, реконструкції та повного перефільювання балконів власниками без нагляду спеціалізованих будівельних організацій завдало неконтрольованої, а тому інколи і непрогнозованої (скритої) загрози, як окремим конструкціям так і об'єкту в цілому [5]. В цій статті спробуємо систематизувати найбільш поширені помилки, допущені під час експлуатації та ремонту балконів в житлових будинках.

них атмосферних опадів (рис. 6, 7), так і дій під час експлуатації та ремонту (рис. 1, 8).

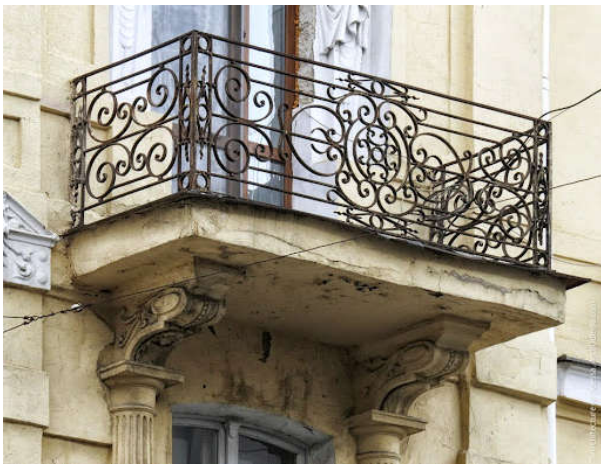
**Рис.3.** Балкон, влаштований з плити на залізобетонних балках (м. Одеса)

**Fig.3.** Balcony made of slabs on reinforced concrete beams (Odessa)

Залізобетонні консольні балки закладали в стіни також на глибину щонайменше 1,5 цегли. Якщо каркас будівлі виконувався також з монолітного залізобетону, тоді балку монолітно пов'язували з обв'язувальною балкою каркаса. Кількість балок в таких випадках залежить від довжини балкона. Зазвичай їх ставили відстань 1-2 м одна від одної. Частину балок могли влаштовувати як декоративний елемент архітектурного оформлення (рис. 3).

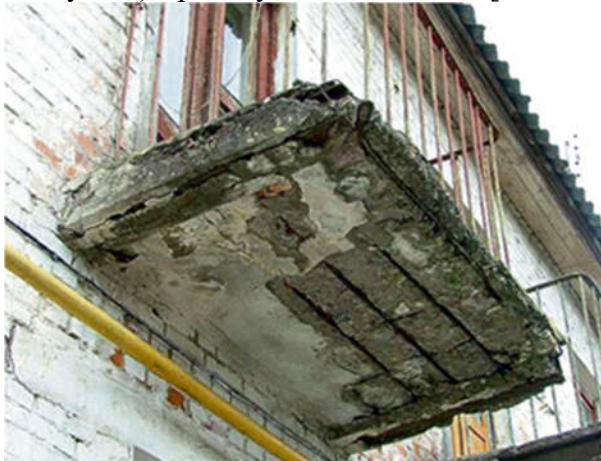
**Рис.5.** Руйнування балконної плити внаслідок корозії

**Fig.5.** Destruction of the balcony slab due to corrosion

9]. Відносно тонкі плити взимку швидко промерзають наскрізь, що з часом призводить до утворення тріщин і відшарування бетону – типового явища впливу негативних температур (рис. 5).

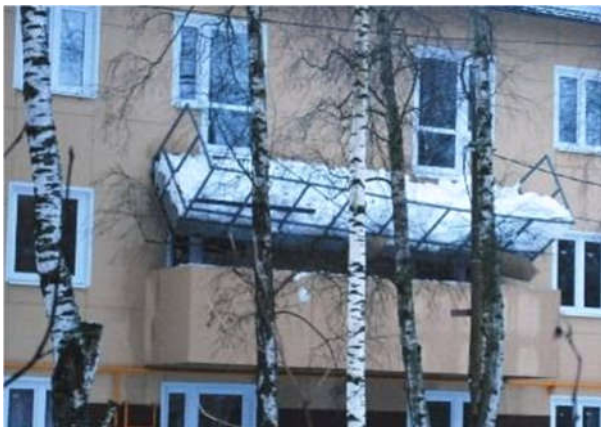
**Рис.6.** Руйнування балкону внаслідок збільшення снігового навантаження  
**Fig.6.** The destruction of the balcony as a result of the increase in snow th load

Тепер можна сформулювати другу загальну причину руйнування балконних плит – конструктивну: відсутність на нижній поверхні плити по контуру крапельника, а по верху плити зливів з оцинкованої покривельної сталі або іншого інноваційного будівельного матеріалу, наявність зворотного ухилу балконної плити, встановлення екранів, що захищають від рівня перил до підлоги балкона, тобто не мають зазорів в нижній частині огорожі, цим самим провокуючи накопичення снігу в зимовий період (рис. 6).

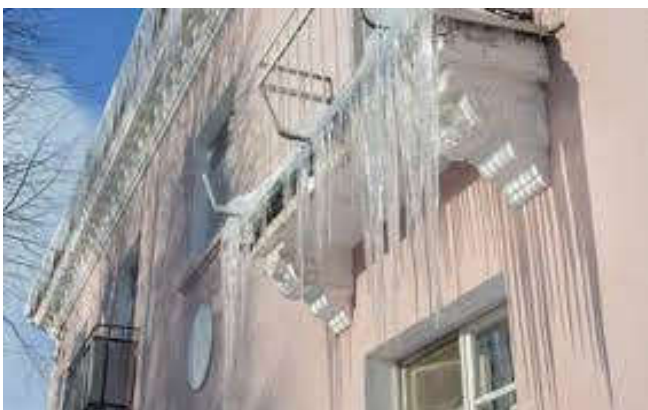
**Рис.7.** Навантаження на балконну плиту під час льодіння  
**Fig.7.** Anti-icing loading onto the balcony slab

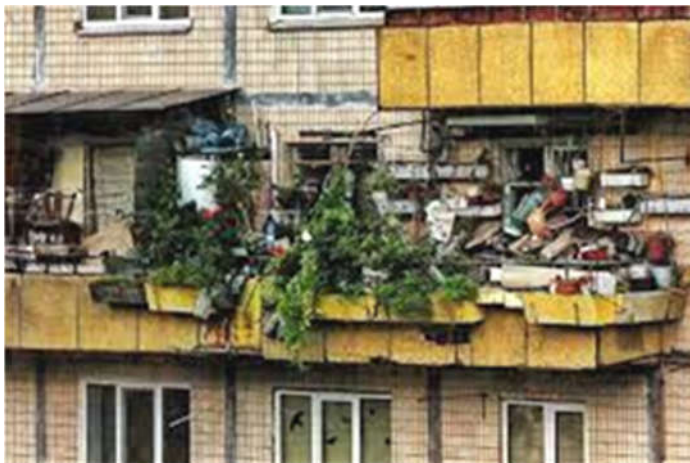
**Рис.8.** Екстремальні навантаження на балконні плити під час експлуатації

**Fig.8.** Extreme loads on balcony slabs during operation
