МІНІСТЕРСТВО ОСВІТИ І НАУКИ УКРАЇНИ
КИЇВСЬКИЙ НАЦІОНАЛЬНИЙ УНІВЕРСИТЕТ БУДІВНИЦТВА І АРХІТЕКТУРИ
КАФЕДРА БУДІВЕЛЬНОЇ МЕХАНІКИ

КВАЛІФІКАЦІЙНА РОБОТА МАГІСТРА
на тему: «Торгівельно-розважальний центр у м. Одеса»

Метою комплексного обстеження будівельних конструкцій були:

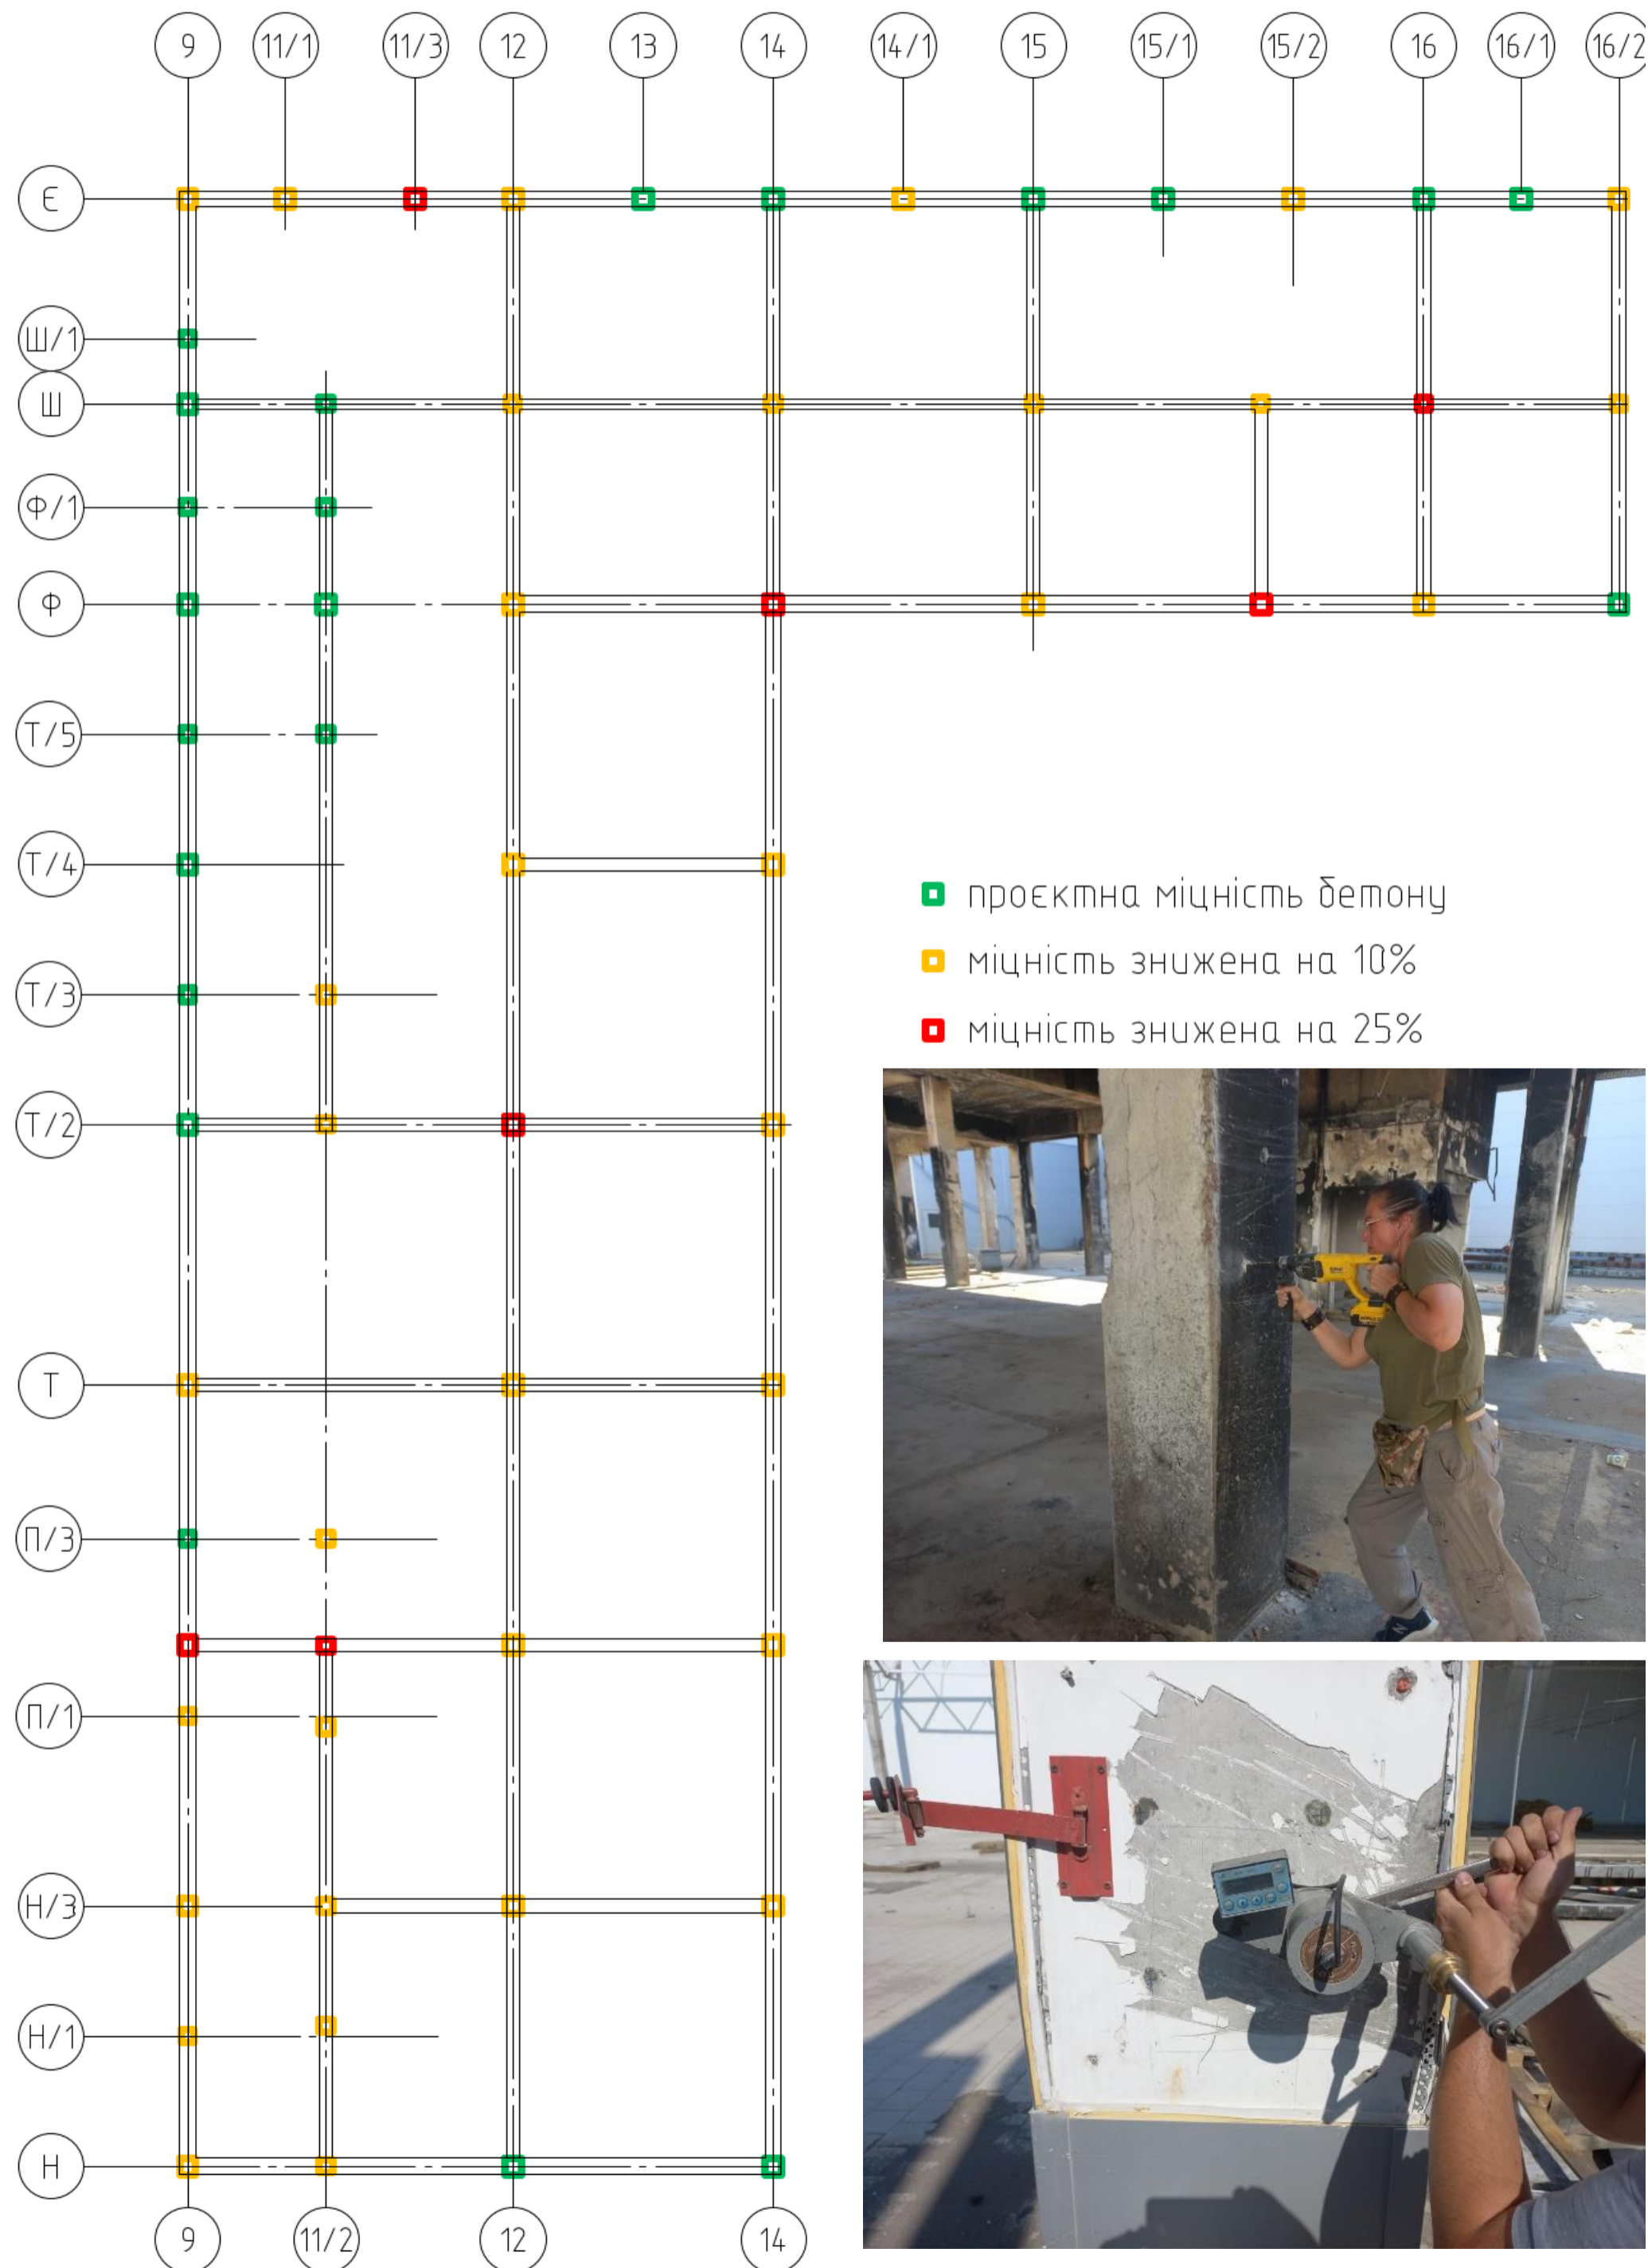
Міцність бетону залізобетонних колон 1го ярусу

Інженерні випробування по визначенню міцності бетону на стиск в конструкціях виконувалось двома методами неруйнівного контролю та вибурюванням зразків - кернів безпосередньо з конструкцій на об'єкті:

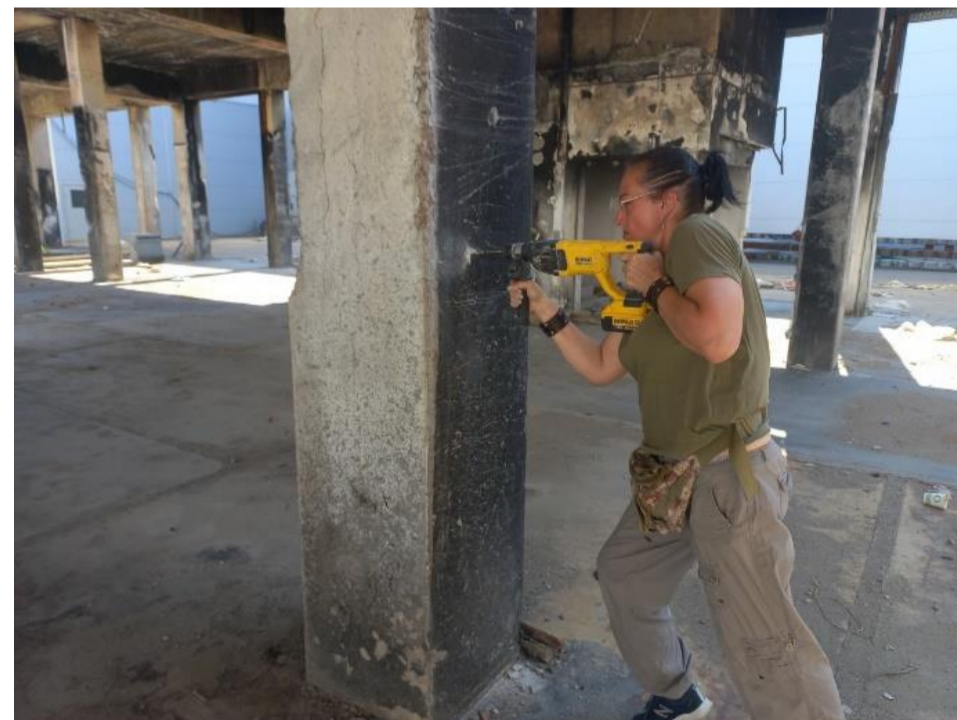
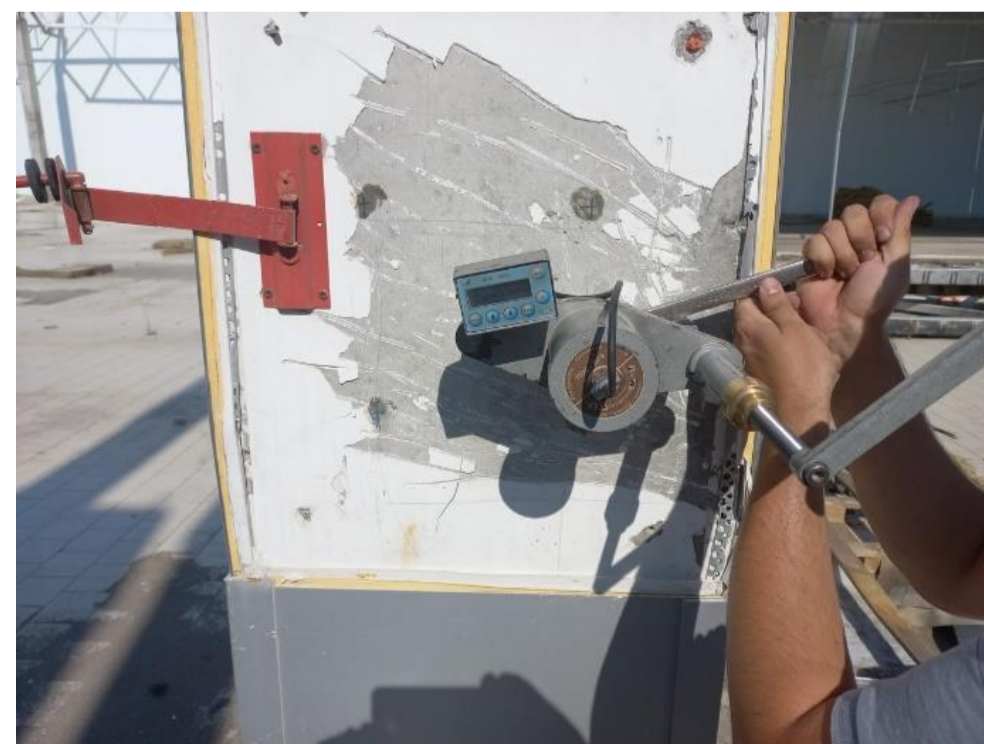
- Ультразвуковим методом, способами наскрізного та поверхневого прозвучування, по окремим ділянкам конструкцій, згідно вимог ДСТУ Б В.2.7-226:2009 «Бетони. Ультразвуковий метод визначення міцності».
- Механічним методом відриву зі сколюванням згідно вимог ДСТУ Б В.2.7-220:2009 «Бетони. Бетони. Визначення міцності механічними методами неруйнівного контролю».
- Методом визначення міцності за зразками, відібраними з конструкцій, згідно вимог ДСТУ Б В.2.7-223:2009 «Бетони. Методи визначення міцності за зразками, відібраними з конструкцій».

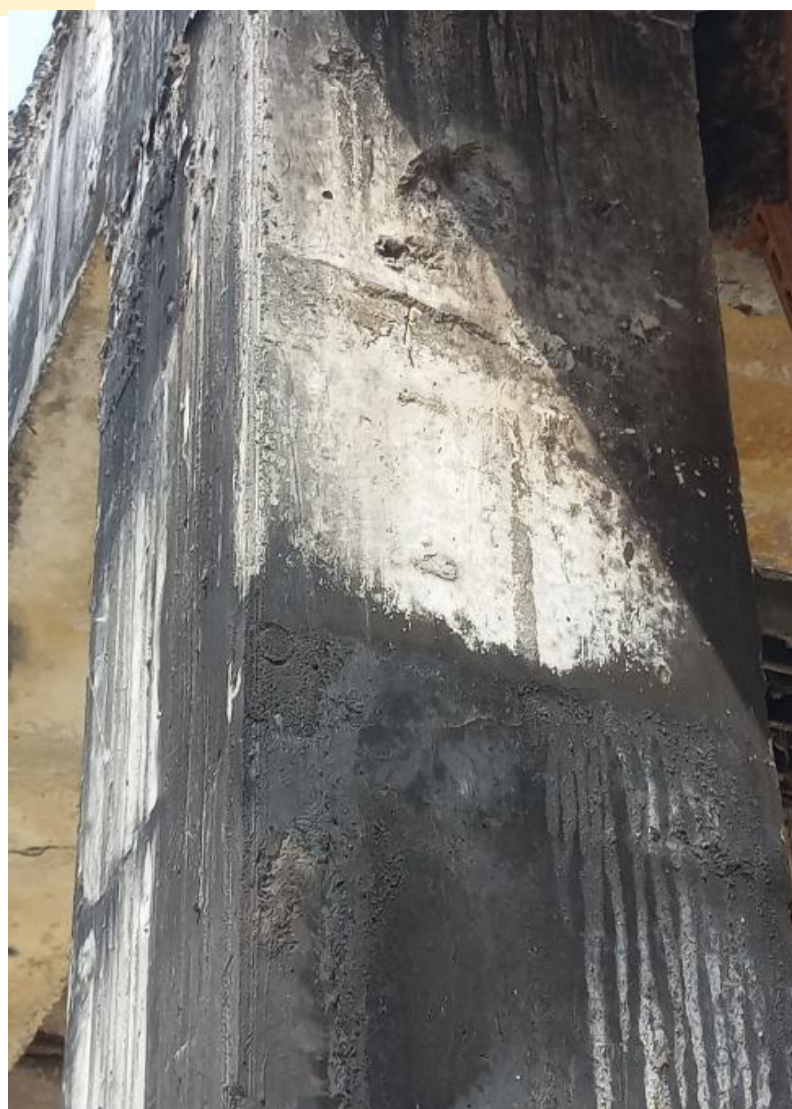
T1 - закопченість поверхні бетону по грані колон. Сліди копоті покривають більш ніж 60% поверхні грані колони

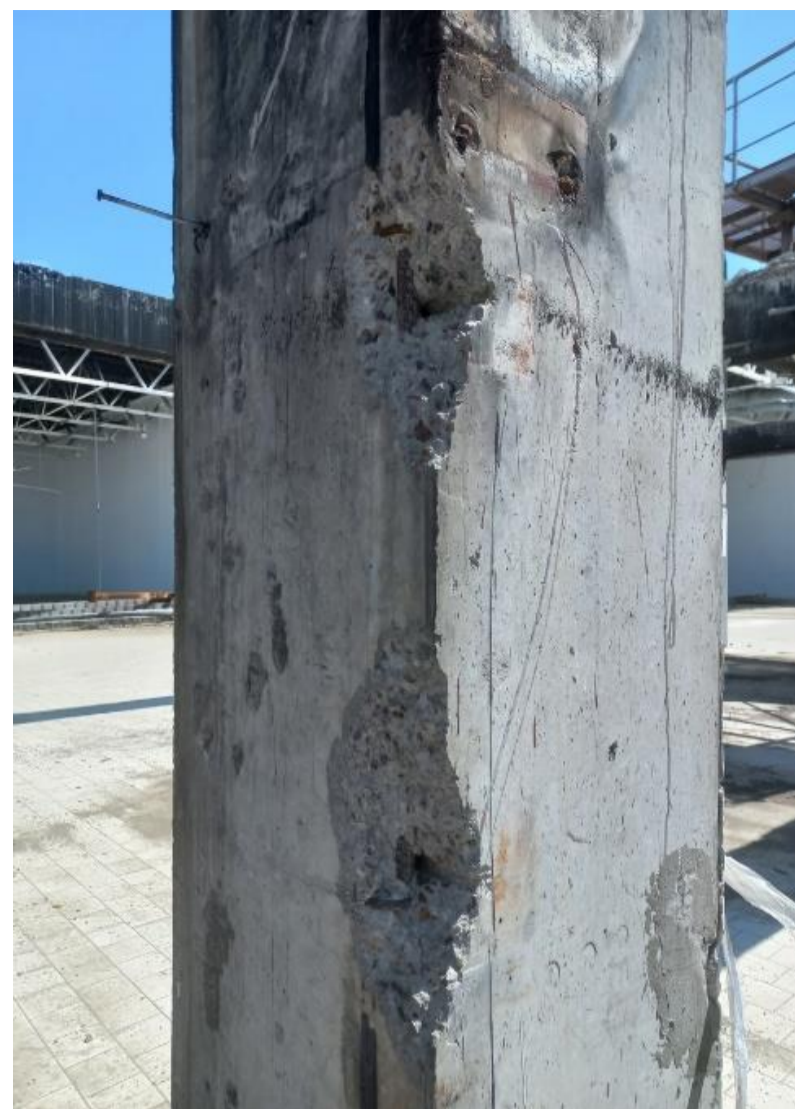
T4-ділянки сколу захисного шару бетону по ребрам колон на глибину від 10мм до 200мм. Дефект характерен для 80% колон

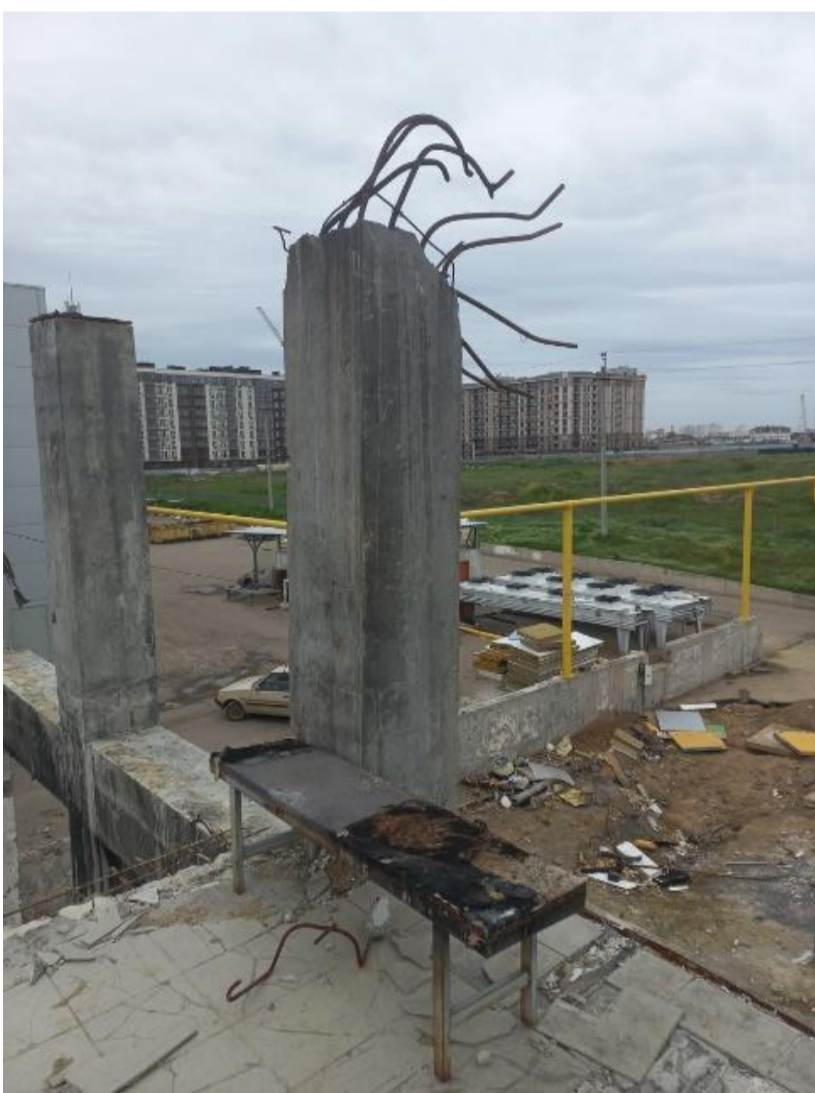
T8 – колона в осях Э/12 зруйнована внаслідок прямого втручання засобів ураження. Зруйнован оголовок та металеві опорні стійки під ферми. Арматура перебіта. захисний шар бетону відсутній на 2м

3. **Будівлі** підсилити аварійних та непридатних до експлуатації колон металевою обіймою. (Схему колон див. «Технічний стан» розділ 8). Зруйновані колони 2-го ярусу в осях Є;12 та Є;14 демонтувати та відновити у відповідності до проектної документації

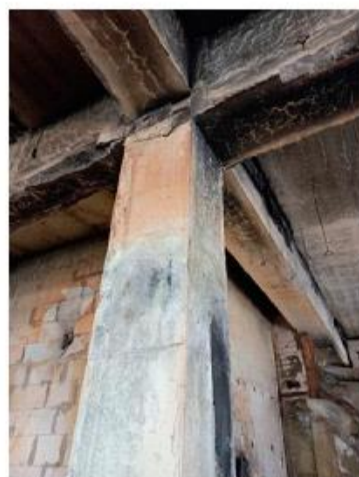
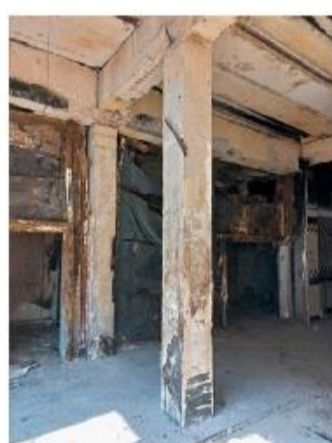
Визначення габаритів колон

Визначення розташування арматурних стержнів проводилося магнітним методом вибірково по окремих ділянках конструкції проводилося згідно ДСТУ Б В.2.6-4-95 (ГОСТ 22904-93) «Магнітний метод визначення товщини захисного шару бетону і розташування арматури»

За результатами фактичних промірів габаритних розмірів конструкції виявлено відхилення конструктивних габаритів від проектних рішень. (див. Том 7)

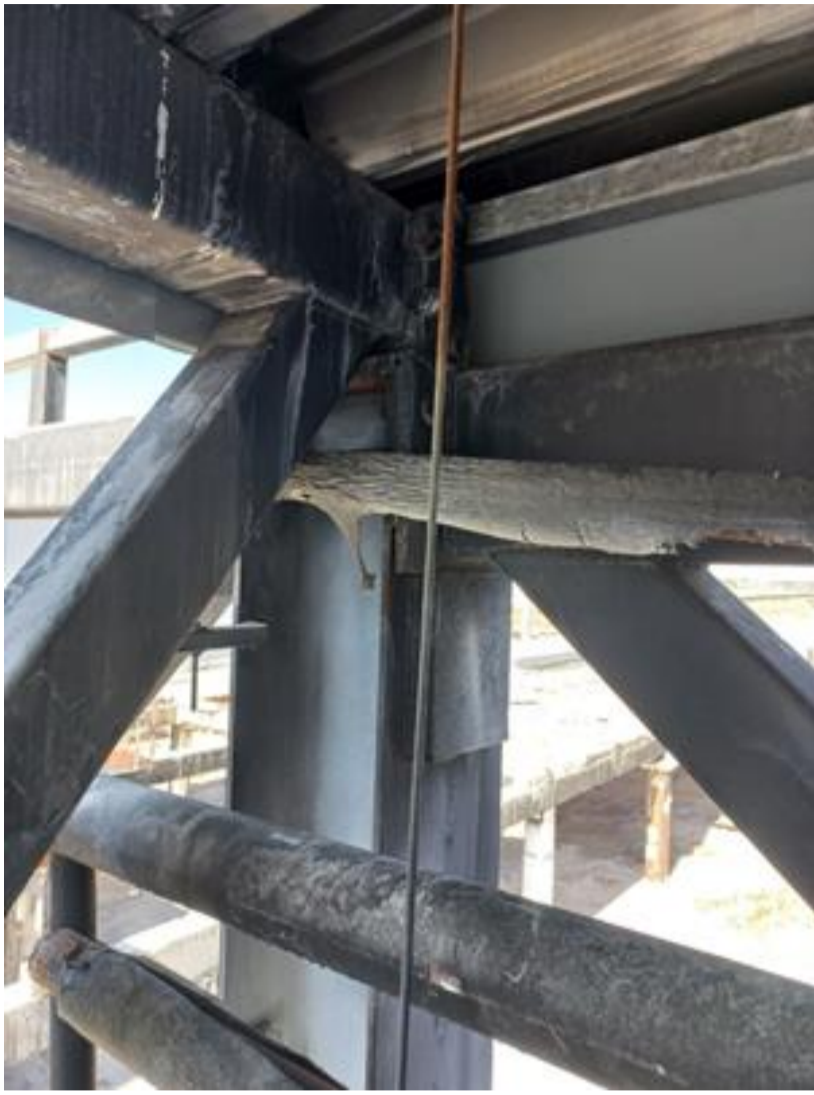
Ослаблені болти кріплення ферм в опорних вузлах. Болти втратили свою міцність

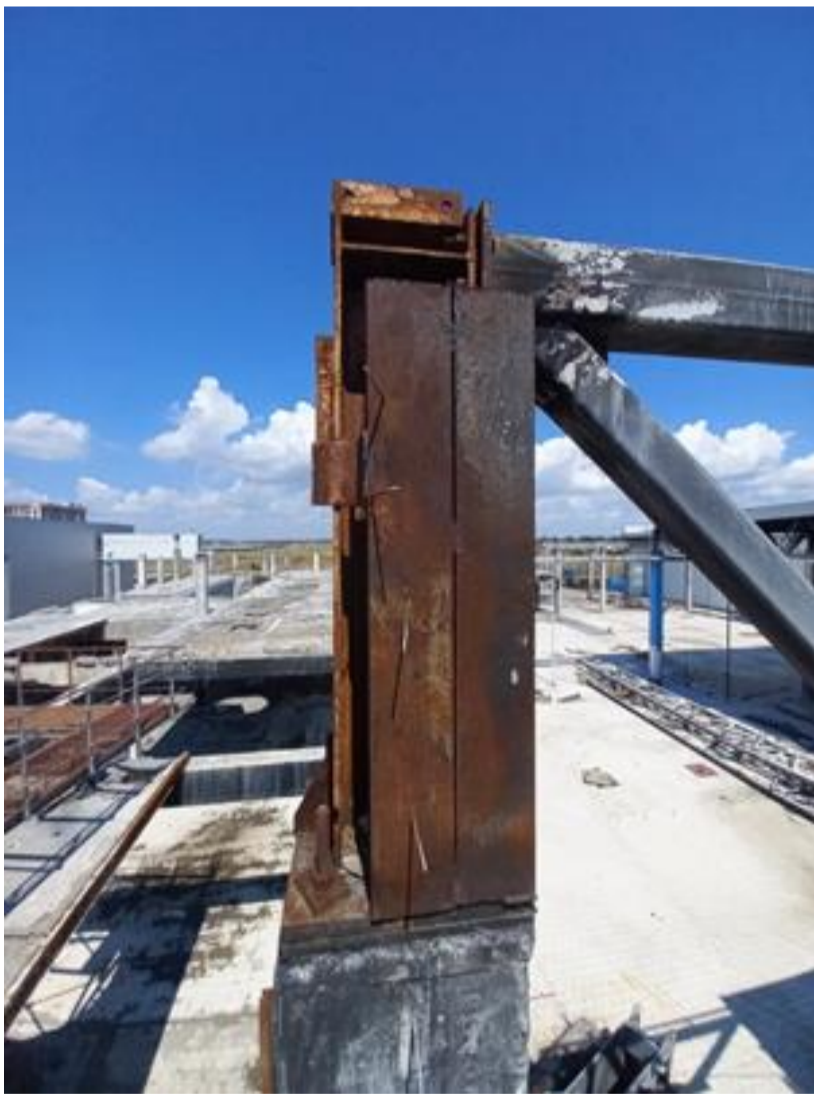
Пошкоджений металевий надколонник під опори ферми. Метал надколонника втратив фізико-хімічну властивість від термічного впливу

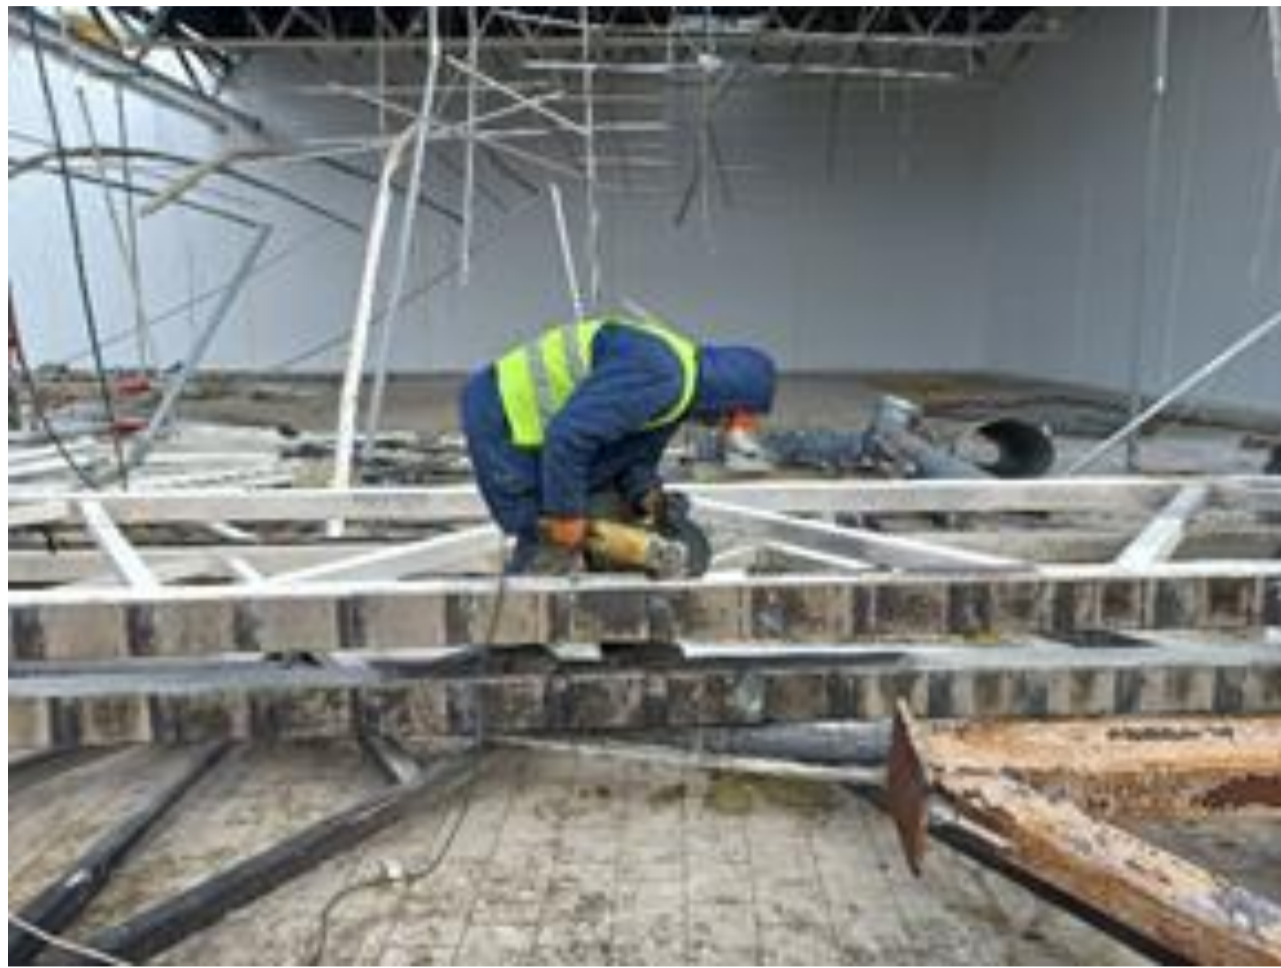
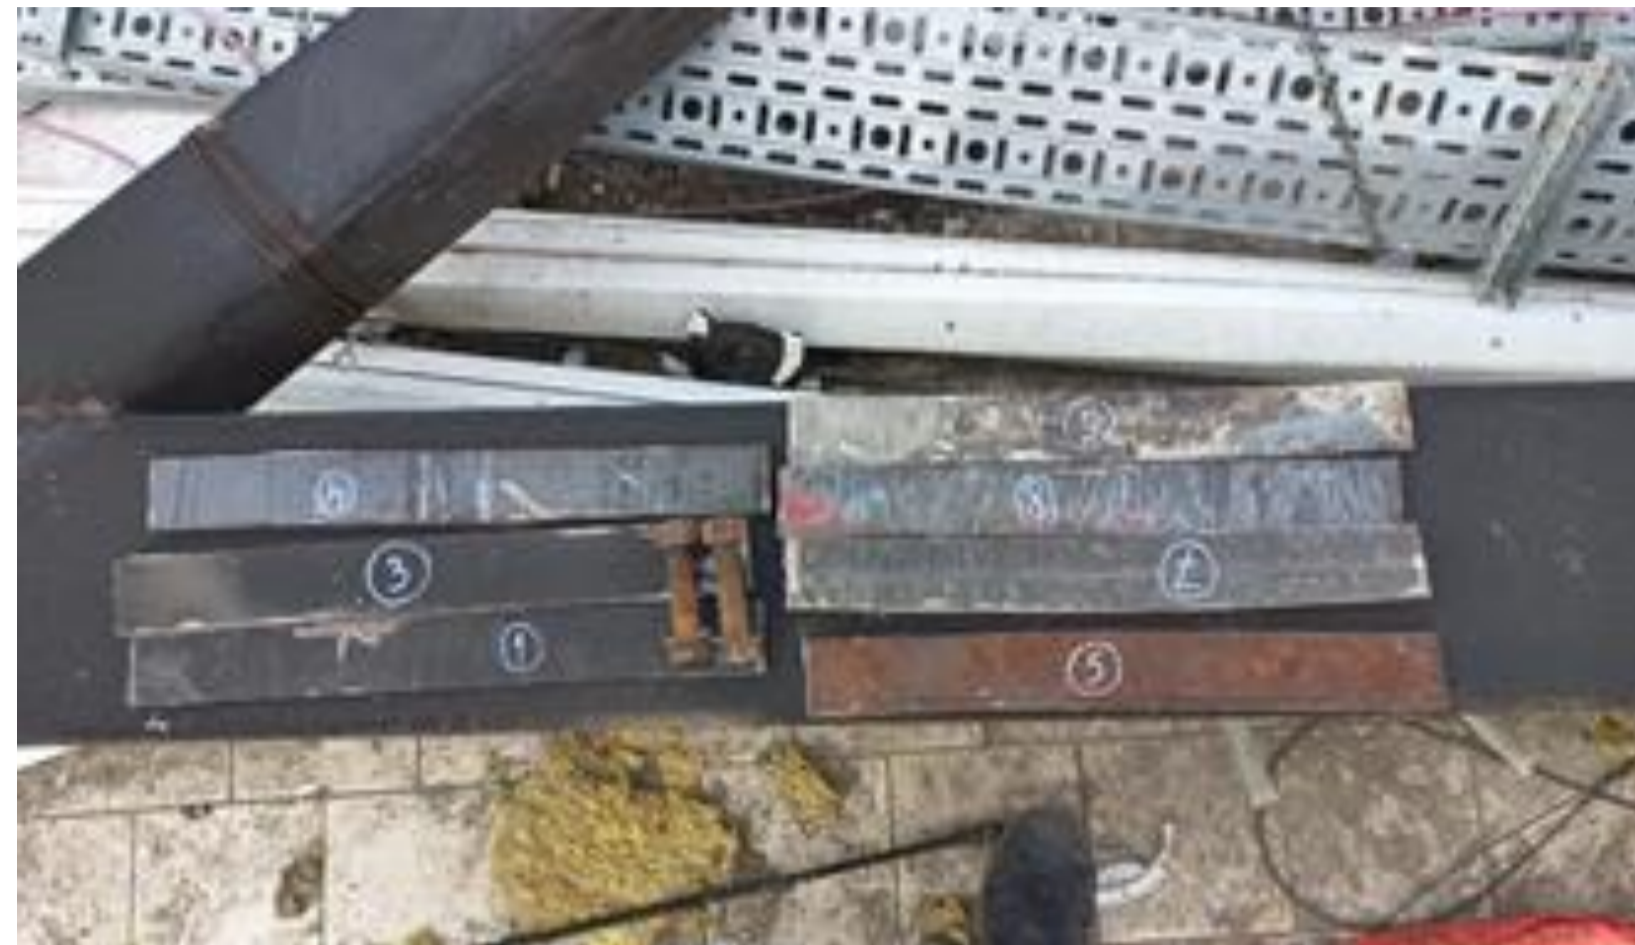
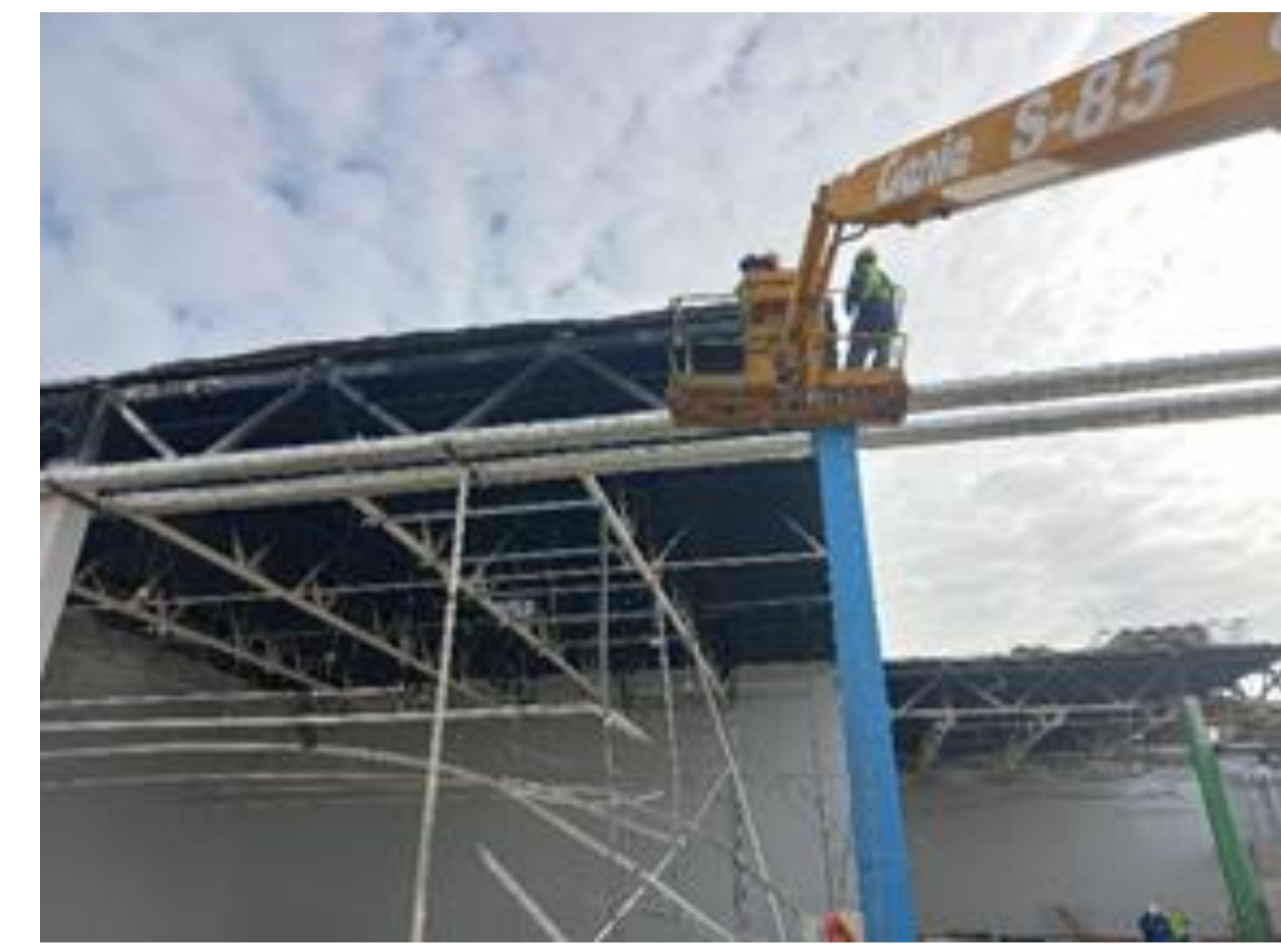
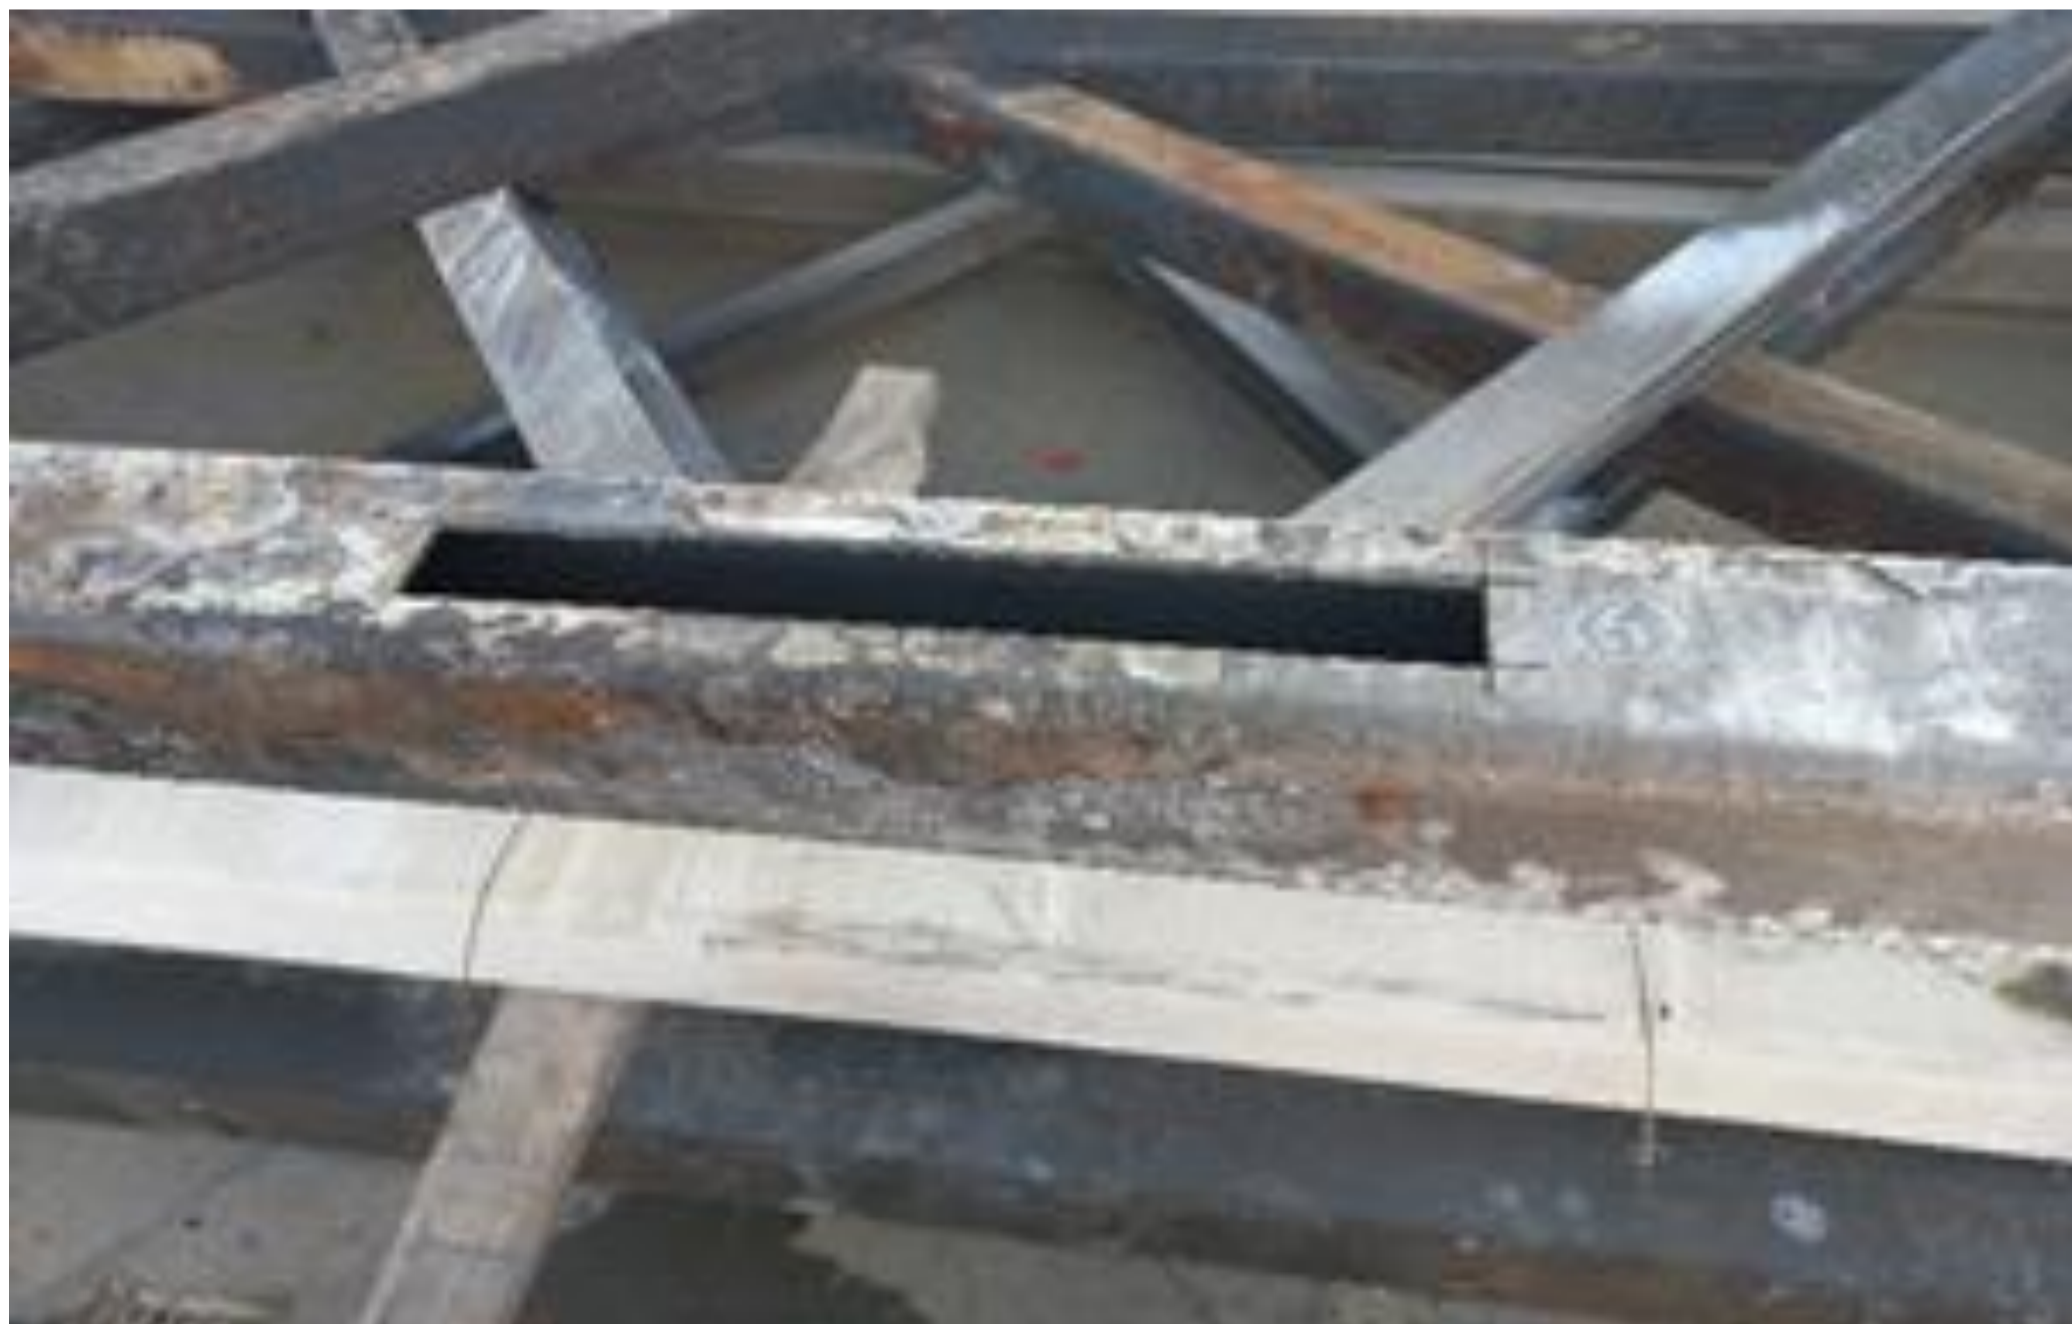
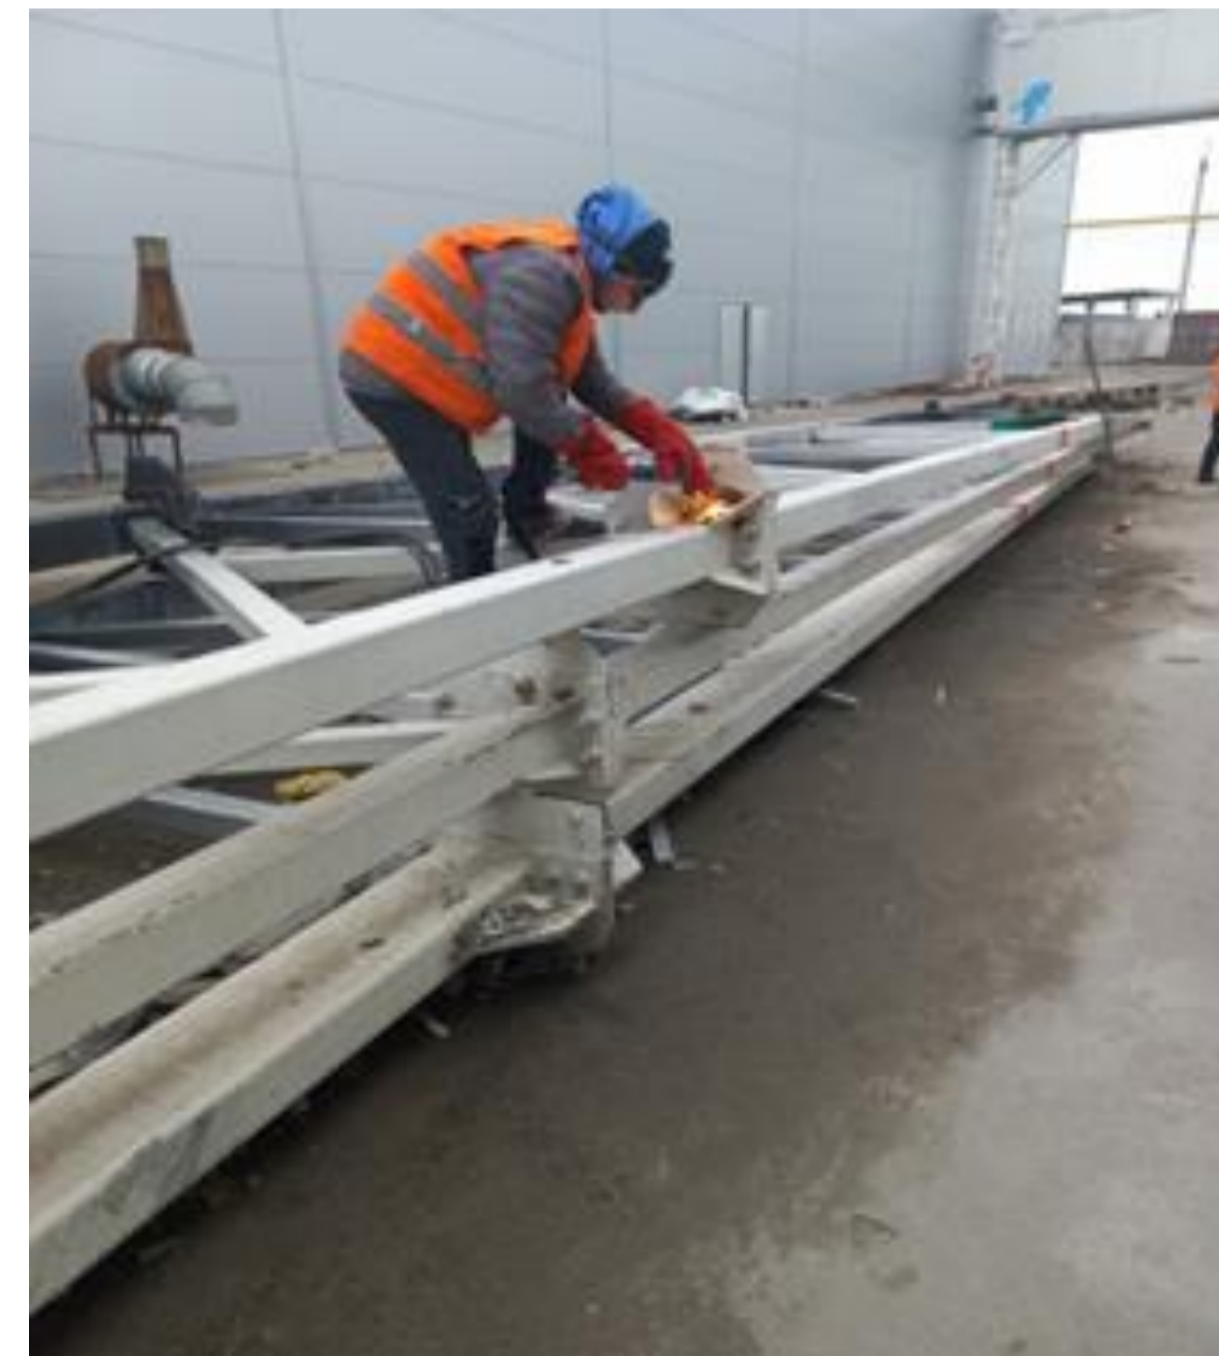
Лабораторні випробування металевих конструкцій

ПОКРИТТЯ
Лабораторні випробування виконувались ТОВ "ТОРГІВЕЛЬНИЙ ДІМ "УКРІНТЕХ" у липні 2023 року. В результаті досліджень були відібрані 18 зразків з восьми ферм (по 2 на кожну ферму) та проведено наступні випробування: хімічний аналіз з визначенням марки сталі; визначення характеристики сталі на розрив.
