**МІНІСТЕРСТВО ОСВІТИ І НАУКИ УКРАЇНИ**  
**Київський національний університет будівництва і архітектури**  
**Кафедра теплогазопостачання і вентиляції**

**Атестаційна випускна робота магістра**  
**Дибя Андрія Володимирович**  
**На тему: Енергоефективні системи формування мікроклімату в реабілітаційному**  
**центрі в м.Житомир**

Обґрунтувати та розробити комплексний проєкт термомодернізації 6-поверхової будівлі реабілітаційного центру, що забезпечує зниження енергоспоживання до рівня класів «А»/«В» та створення мікроклімату для ефективного відновлення пацієнтів.

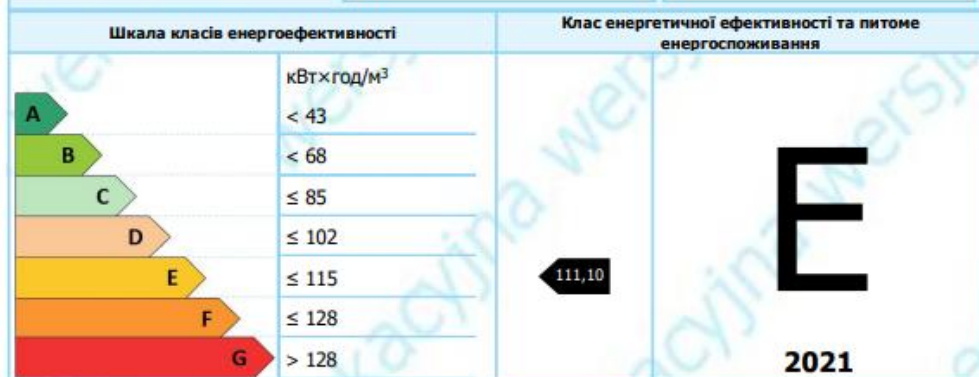
# Енергетичний сертифікат будівлі До термомодернізації

Загальна площа, (м <sup>2</sup> ):	5956,9
Загальний об'єм, (м <sup>3</sup> ):	17390,2
Опалювана площа, (м <sup>2</sup> ):	5929,00
Опалюваний об'єм, (м <sup>3</sup> ):	19565,7
Кількість поверхів:	6
Рік прийняття в експлуатацію:	1980
Кількість під'їздів або входів:	1

Питоме споживання первинної енергії, кВт·год/м<sup>2</sup> : 666,57

Питомі викиди парникових газів, кг/м<sup>2</sup> : 127,30

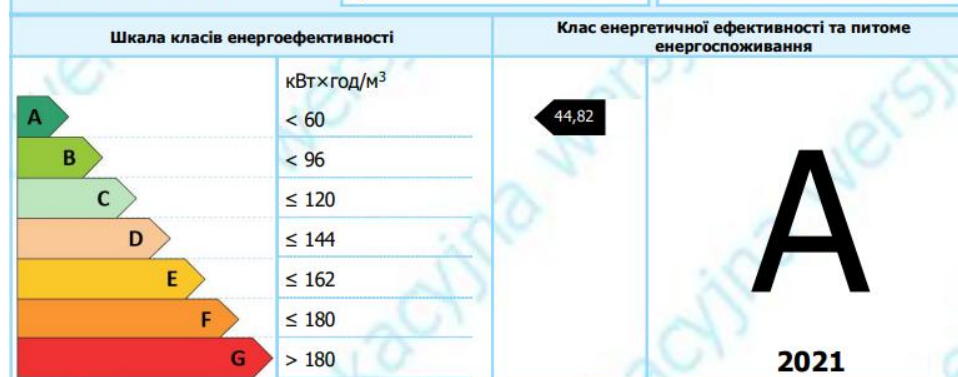
# Енергетичний сертифікат будівлі Після термомодернізації

Загальна площа, (м <sup>2</sup> ):	5956,9
Загальний об'єм, (м <sup>3</sup> ):	17390,2
Опалювана площа, (м <sup>2</sup> ):	5929,00
Опалюваний об'єм, (м <sup>3</sup> ):	19565,7
Кількість поверхів:	6
Рік прийняття в експлуатацію:	1980
Кількість під'їздів або входів:	1

Питоме споживання первинної енергії, кВт·год/м<sup>2</sup> : 207,00

Питомі викиди парникових газів, кг/м<sup>2</sup> : 36,41
