Орленко М. І.,
канд. техн. наук,
президент корпорації “Укрреставрація”

УНІКАЛЬНІ МЕТОДИКИ ВІДТВОРЕННЯ ДАВНЬОРУСЬКИХ МОЗАЇК

Анотація: в статті описуються унікальні методики відновлення давньоруських мозаїк в Софійському соборі в Києві. Розглядаються проблеми, пов'язані зі станом мозаїк, історія їх дослідження, послідовність реставраційних робіт.

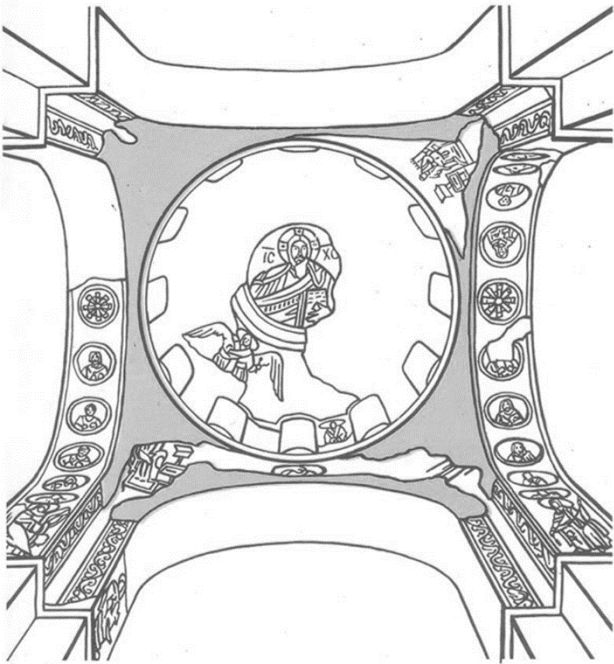
Рис.1. Головний купол.
Схема розміщення мозаїк.

На час проведення комплексної реставрації мозаїк та стінопису в 1952-1954 роках і Софійський собор, і його декоративне оздоблення знаходились в аварійному стані і потребували капітальної реставрації (рис.1.2). В найбільш критичному стані знаходились мозаїки, які трималася лише за допомогою металевих нагелів і знаходилися на грані обсіпання. Ці роботи проводилися видатними фахівцями-реставраторами Л.П. Калиниченко, О. Ф. Плющ, Є.С. Мамолат. Саме тоді була вперше застосована методика фіксації відшарованих ділянок мозаїчного набору на поліхлорвінілової смоли, яка на той час дала позитивні результати. Востаннє комплексне дослідження та реставрація живопису та мозаїк були проведені у 1991 році і тоді були складені детальні картограми стану мозаїк та живопису, визначені місця відшарування, вивчений склад та стратиграфія підготовчих шарів, розроблена методика виконання реставраційних робіт. Закріплення відшарувань штукатурної основи було виконане за допомогою бронзових нагелів та ін'єктуванням у порожнини розчину поліхлорвінілової смоли.

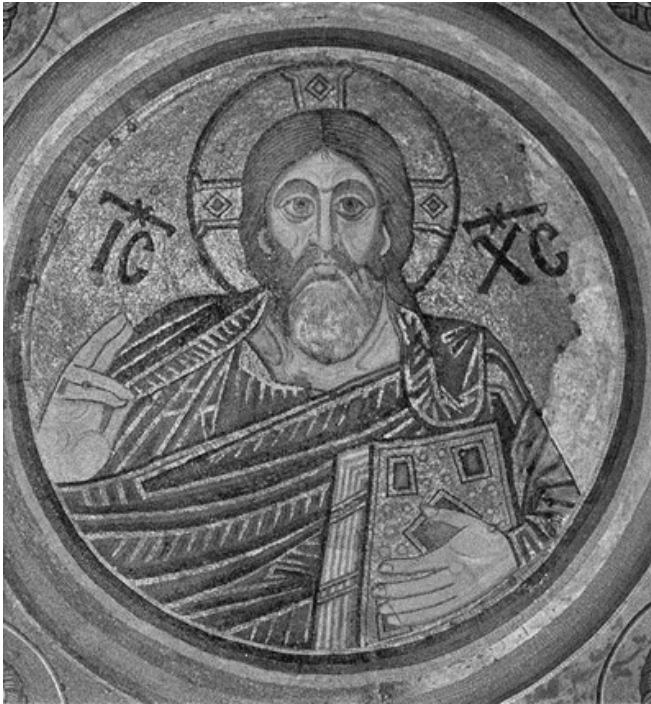
Рис.3. "Христос-Вседержитель"
("Христос-Пантократор"). Мозаїчне
зображення. Головний купол.

При простукуванні фіксувалось “бухтіння” тинькувальної основи, що свідчило про наявність порожнин або відшарування тиньку від основи але на ділянці мозаїчного набору на зображенні Архангела Михаїла та на зображенні Пантократора була виявлена хибкість штукатурної основи під мозаїкою, отже, ці ділянки потребують додаткового закріплення. На шарі позолоти, покладеному на поверхню мозаїчного набору у ХІХ сторіччі, фіксувались потертості, відшарування та втрати. Було встановлено, що потьмянілі та почорнілі ділянки на поверхні позолоти є наслідком окислення бронзової фарби, якою в свій час тонувалися втрати позолоти, в заглибленнях присутня кіптява та забруднення.

Був проведений детальний аналіз тинькувального шару під мозаїками Пантократора (рис. 3) та Архангела Михаїла (рис. 4) на основі мікроскопічного, мікрохімічного та петрографічного методів дослідження.

В результаті досліджень 2006 року встановлено, що товщина тинькувального шару, нанесеного в три шари, разом із мозаїчним набором становить 5-6 см, причому найміцнішим є верхній шар тинькувальної основи, найслабшим – нижній шар, причому причиною низької міцності нижнього шару тиньку є не склад розчину, а деструктивні процесами, що відбулися в ньому під негативним впливом зовнішнього середовища.

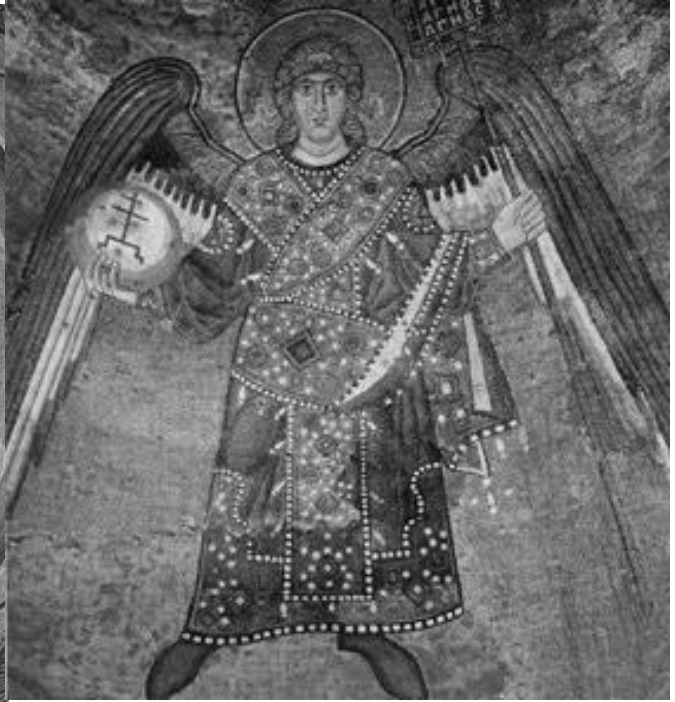
Рис.4. "Архангел Михаїл".
Мозаїчне зображення.
Головний купол.

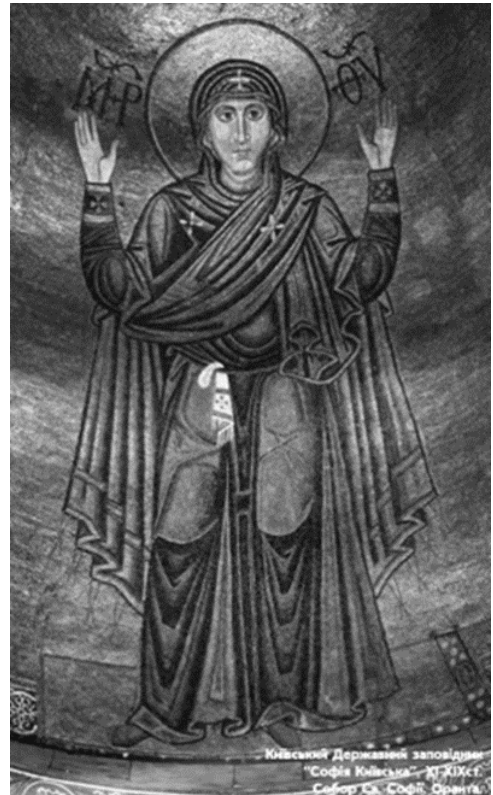
Рис.5. “Богоматір Оранта”

В 1980-х роках проводились роботи з укріплення мозаїки “Богоматір Оранта” в Софійському соборі (рис. 5).

В давньоруські часи зверху цегляного склепіння на вапняно-піщаному розчині з додаванням товченої цем'янки вкладалися різнокольорова смальта. З часом в окремих місцях розчин зі смальтою відірвався від цегляного мурування, утворились численні карсти і порожнини. Окремі ділянки “спучились” горбами.

Перед початком робіт методом ультразвукової діагностики були визначені ділянки порожнин. Потім в кількох місцях обережно вийняли кілька шматочків смальти і в цих місцях просвердлили мікроотвори, в які потім завели латунні дюбеля через шар розчину і завели дюбеля в цегляне мурування склепіння. На хіміко-петрографічний аналіз було взято зразок первісного вапняно-піщаного розчину.

В інших місцях просвердлили мікроотвори і вставили в них ін'єкційні трубки, в які закачали аналогічний первісному давньоруському вапняно-піщаний розчин для заповнення внутрішніх порожнин. Показником того, що порожнина заповнена, було те, що закачаний через трубку в одному отворі розчин починав виливатися через трубку в другому отворі. Після завершення цих робіт видалені смальтини були приладнані на первісні місця зверху дюбелів. Це забезпечило збереженість унікальної мозаїки в подальшому (рис. 6,7).

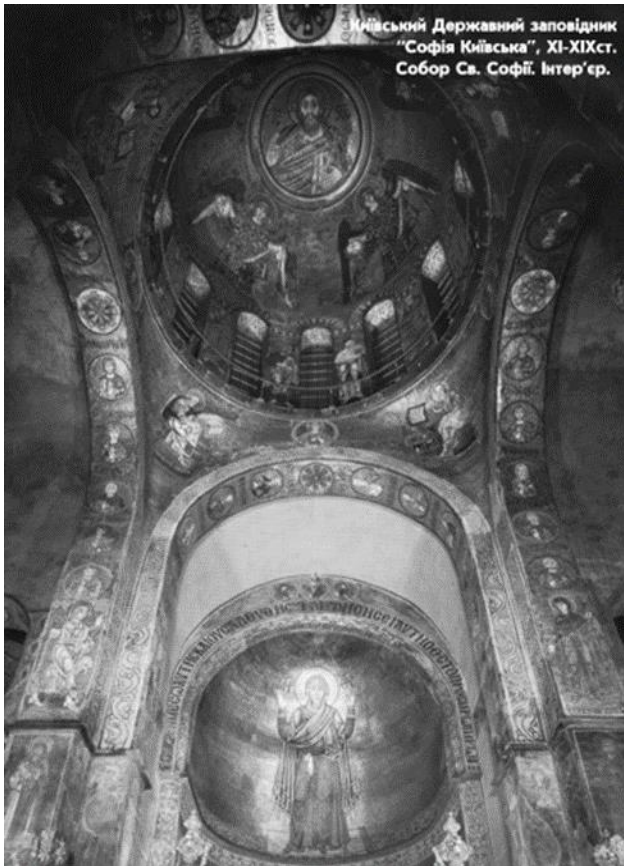
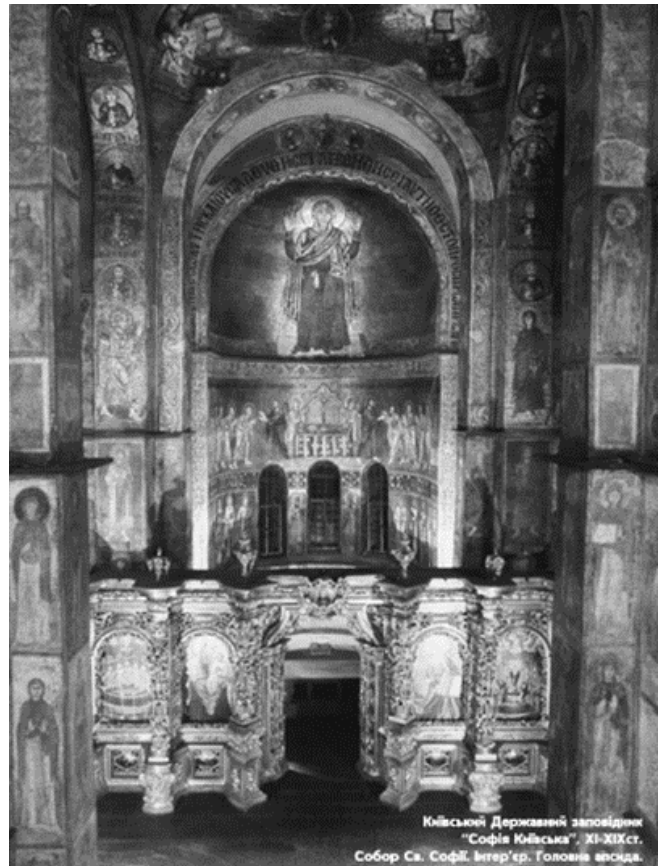
Рис.6. Інтер'єр собору.

Рис.7. Головна апсида собору.
