ВІНІЛОВИЙ САЙДИНГ У РЕНОВАЦІЇ ДЕРЕВ'ЯНИХ ЦЕРКОВ: ТЕХНОЛОГІЯ РУЙНАЦІЇ

Анотація. У статті розглянута проблема застосування вінілового сайдингу під час реновації давніх дерев'яних храмів. Наведено кілька прикладів дерев'яних церков, спотворених обшивкою сайдингом. Виявлено головні причини й можливі наслідки назрілої проблеми.

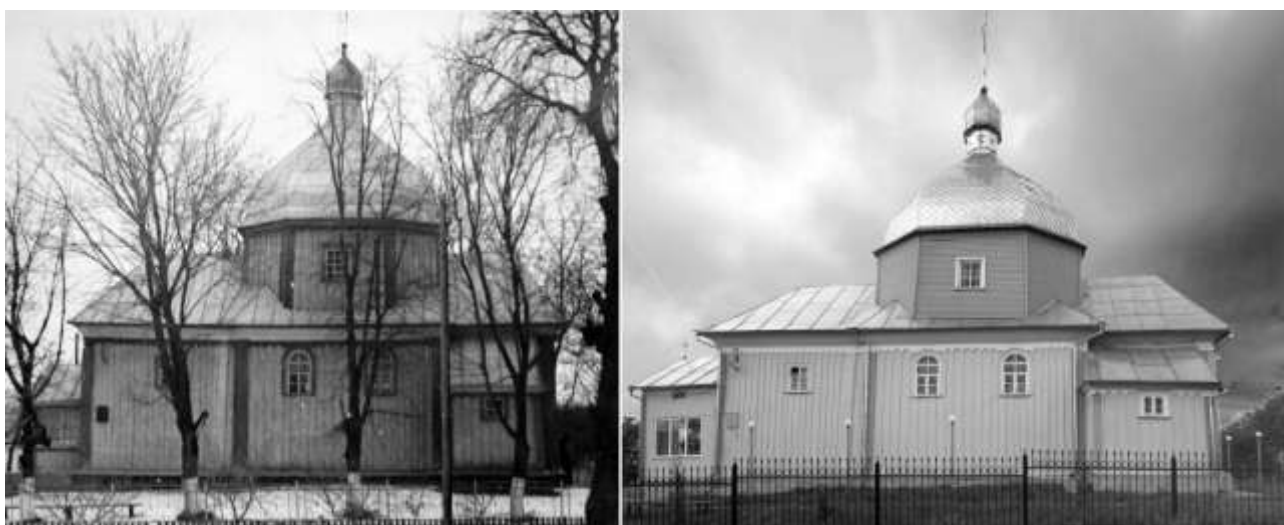
Рис. 1. С. Корнин, Рівненська обл. Церква Св. Миколая, 1-ша пол. XVIII ст. (ох. № 1518-Н/1): а) загальний вигляд до проведення ремонтних робіт, фото 1983 р.; б) сучасний вигляд, фото П. Ричкова, 2010 р.

Прикладом останнього є Свято-Миколаївська церква в с. Корнин неподалік Рівного (рис. 1). Дерев'яна споруда належить до групи однобаних тризрубних храмів, які традиційно будувалися на Волині протягом XVII – XVIII ст. Незважаючи на ту обставину, що будівля має статус пам'ятки національного значення, громада вирішила захистити від вологи дерев'яний підбанник вініловим сайдингом. Внаслідок такого втручання знищено обрамлення вікон та аркатурний фриз барабану, що є типовою ознакою дерев'яного церковного зодчества того періоду. Дивним чином зник карниз, яким завершувався підбанник. На оновленій частині храму вертикальне шалювання замінено горизонтальним, а колір сайдинга підібрано випадково. Усі перелічені фактори у поєднанні з блискучими поверхнями бані та маківки створюють дисонуючий ефект із автентичним оздобленням пам'ятки.

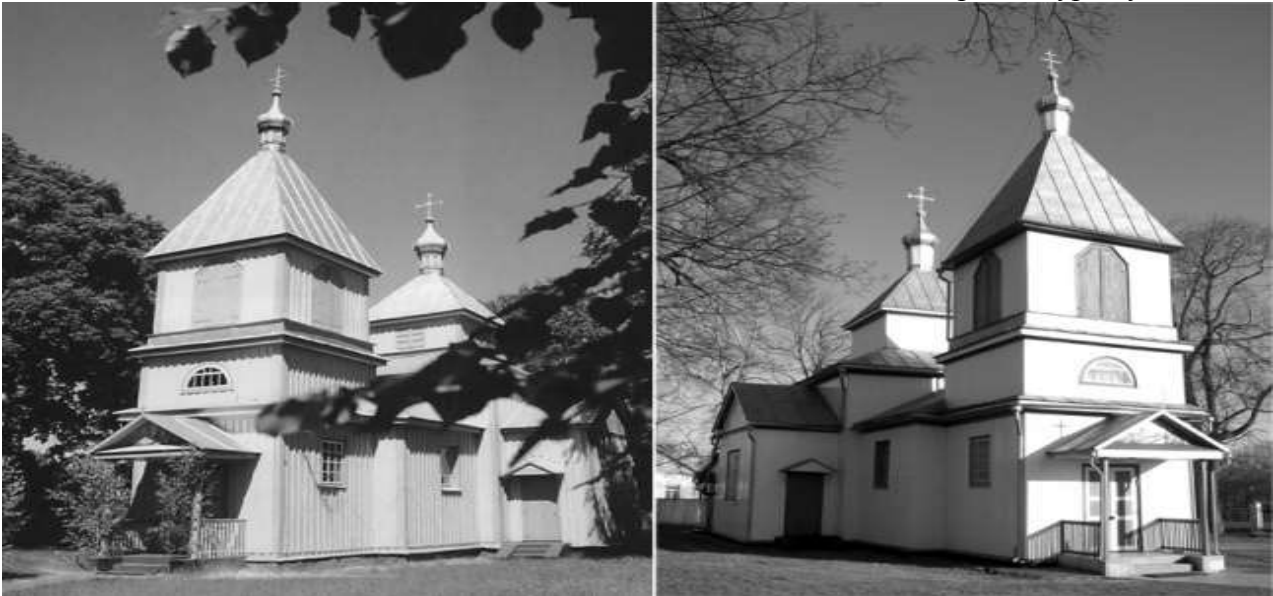
Рис. 2. С. Кураш, Рівненська обл. Свято-Преображенська церква, XVIII ст., перебудована в 1887 р. (ох. № 190087): а) загальний вигляд до проведення ремонтних робіт, фото А. Мізерного, 1997 р.; б) сучасний вигляд, фото О. Смолінської, 2009 р.

Першою «оновленою» пам'яткою архітектури, виявленою нами під час наукових експедицій, була Свято-Преображенська церква (рис. 2) в селі Кураш на півночі Рівненщини. Зважаючи на віддаленість населеного пункту, виглядає досить дивним і несподіваним використання новітніх оздоблювальних матеріалів в архітектурі давнього дерев'яного храму. Первісний вигляд церкви, збудованої у XVIII ст., був традиційним для волинської школи – одноверхий п'ятизрубний храм хрещатої структури. За свідченням М. Переверзева в 1887 р. ця церква була оновлена, вочевидь тоді до західного фасаду була приєднана триярусна дзвіниця з наметовим завершенням [3, с. 347]. Особливо кричущим є той факт, що для оздоблення екстер'єру храму була застосована пластикова вагонка, призначена для внутрішнього опорядження приміщень. Внаслідок такого ремонту будівля втратила декоративні вікна підбанника, кутові лопатки і традиційний для волинських храмів колір. Сьогодні верхи церкви вінчають псевдозолоті маківки з маловартісними хрестами, а старі вікна замінені на пластикові.

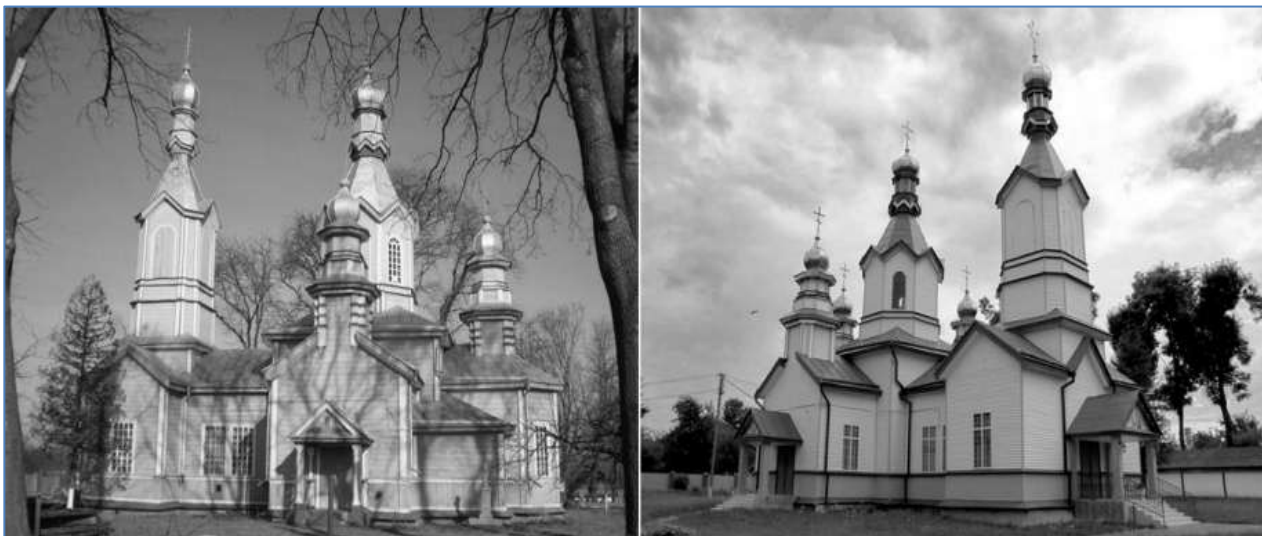
Рис. 3. С. Борсуки, Тернопільська обл. Церква Св. Миколая, 1890 р.: а) загальний вигляд до проведення ремонтних робіт; б) сучасний вигляд, фото 2011 р.

Суттєві зміни виявлені в архітектурі церкви Святого Миколая села Борсуки на півночі Тернопільщини (рис. 3). У 2010 році були розпочаті ремонтні роботи і на даний момент храм повністю покритий пластиком світло-охристого відтінку, що призвело до втрати традиційного кольору та великої кількості дерев'яних деталей (кутові пілястри стін, віконні лиштви, рустика на кутах декоративних підбанників). Також було змінено форму колон вхідних портиків, а дерев'яні пілястри біля бічних входів взагалі ліквідовано. Сірі потьмянілі листи жерсті замінено на металеву покрівлю зеленого кольору, старі маківки оригінальної форми з автентичними хрестами знято, натомість встановлено стандартизовані маківки золотистого кольору.

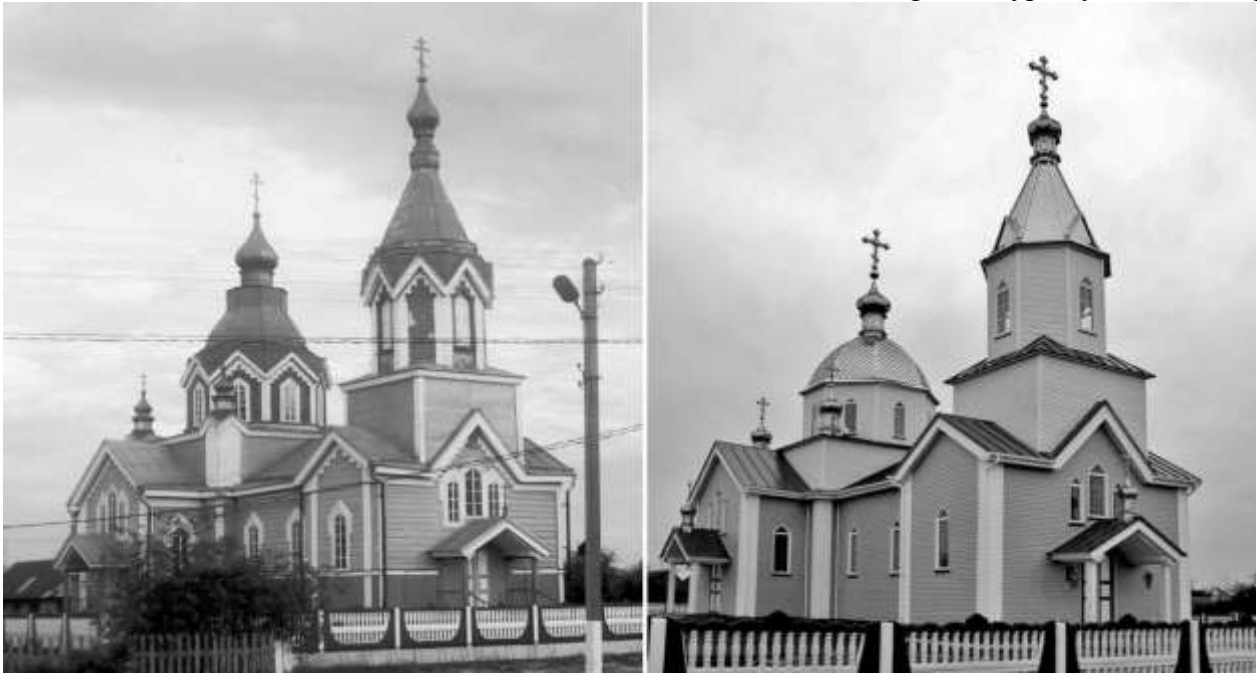
Рис. 4. С. Пульмо, Волинська обл. Церква Св. Миколая, 1895 р. (ох. № 215-м): а) загальний вигляд до проведення ремонтних робіт; б) сучасний вигляд, фото 2012 р.

Радикальних втрат унаслідок ремонту зазнала і Свято-Миколаївська церква с. Пульмо Волинської області (рис. 4). Як видно на фото, церква повністю втратила первісний вигляд. ПВХ панелі, використані для оздоблення стін, порушили тектоніку дерев'яного шалювання та змінили колір споруди. Декоративне деталювання у вигляді зубчастого фризу, кутових лопаток, сандриків над вікнами та вертикального шалювання підвіконної частини було знищене під час «ремонту». Крім того, оригінальні форми завершень і хрестів головної нави та дзвіниці, що надавали церкві індивідуальних рис, було замінено на більш спрощені та примітивні. У підсумку маємо невиразну будівлю специфічної колористики зі щедро використаними шаблонними деталями.

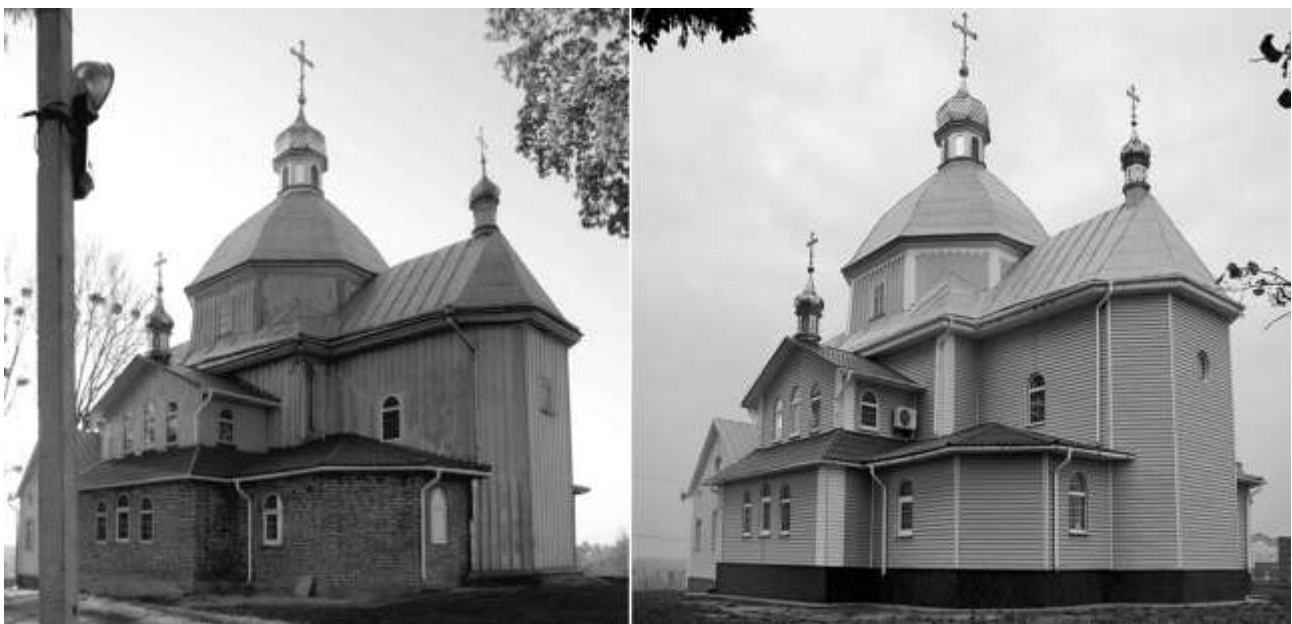
Рис. 5. С. Обарів, Рівненська область. Свято-Покровська церква, 1781 р. (ох. № 1519-Н): а) загальний вигляд до проведення ремонтних робіт, фото П. Ричкова, 2007 р.; б) сучасний вигляд, фото А. Власенка, 2013 р.

Найбільш спотвореною сучасними ремонтами, на нашу думку, є Свято-Покровська церква с. Обарів (рис. 5) – пам'ятка архітектури національного значення. Трансформації храму почалися ще у 2000-х рр., коли до західного фасаду був прибудований мурований бабинець, який кардинально відрізняється від архітектурного вирішення самої церкви. Згодом з північного і південного боків нави та вівтаря з'явилися цегляні прибудови, накриті яскраво-синьою

Архітектура будівель і споруд металочерепицею. Тепер будівля закута у пластиковий панцир, а про первісний оздоблювальний матеріал церкви нагадує тільки барабан шоломоподібної бані, декорований традиційним акратурним фризом і накладними лопатками на кутах. Через необдумані дії громади споруда зазнала безповоротних змін у загальній композиційній структурі та деталюванні. Форма усіх вікон, крім світлових прорізів барабану, була демонстративно змінена з традиційної прямокутної на півциркульну. Навіть вікно у східній стіні вівтаря, яке первісно було чотирикутним, стало круглим. Через сучасне шалювання у горизонтальному напрямку візуально зникає такий потужний архітектурний прийом як ентазис, що підкреслювався раніше вертикальною шалівкою. Прикрим виглядає той факт, що настоятель Покровської церкви отримав подяку від владики за «понесені труднощі по відбудові й ремонті православного храму» [4].
