## **ЗАСТОСУВАННЯ ПРИКЛАДНОЇ ФОТОГРАММЕТРІЇ ПРИ ВІДНОВЛЕННІ УСПЕНЬСЬКОГО СОБОРУ КИЄВО-ПЕЧЕРСЬКОЇ ЛАВРИ.**

*Про можливість прикладної фотограмметрії при обробленні архівних знімків з невідомими елементами орієнтування, для визначення розмірів і висот Успенського собору Києво-Печерської лаври, знищеному в 1941 році. За роботами архітекторів - реставраторів та фотограмметристів в 2000 році собор відновлений.*

## ОПРЕДЕЛЕНИЕ ОБЛАСТИ РАЦИОНАЛЬНОГО РЕМОНТА КРОВЕЛЬ ПРОМЫШЛЕННЫХ ЗДАНИЙ

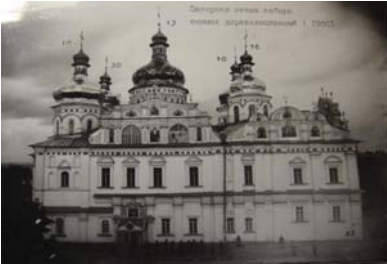
Фундамент відновленого собору спирається на складну пальову систему, розроблену під керівництвом к.т.н. А. Є. Антонюка. Тепер собор має вигляд як на правих знімках (зображеннях фото 4, 5).

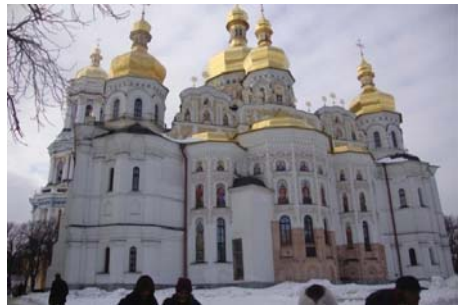
Фото 6. Східний простір собору.

Абсидний бік собору спрямований на схід і зараз виглядає як на фото 6.
