### МАТЕМАТИЧНЕ МОДЕЛЮВАННЯ ТА МОНІТОРИНГ ЛІВАДІЙСЬКОЇ ЗСУВНОЇ СИСТЕМИ

***Анотація.** Розглянуто систему моніторингу Центральної Лівадійської зсувної системи та результати впливу зміни фізико-механічних характеристик ґрунтів зсувного масиву на його активізацію. Система моніторингу складається з GPS, інклінометричних та акселерометричних датчиків, електронного дощоміру. Всі датчики з'єднані в єдину систему з безперервним режимом передачі даних на центральний блок обробки даних. Проведено математичне моделювання зсувного масиву по першій групі граничних станів за допомогою програми LANDSLIP 7.0.*

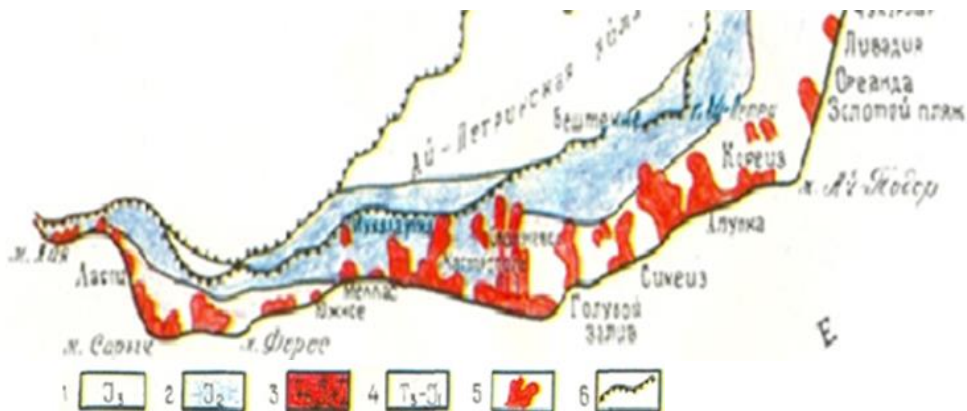
Рис. 1. – Розміщення основних зсувів Південного Криму:

- 1 – Верхньокіювські карбонатні породи;
- 2 – Середньокіювські породи (аргіліти, алевроліти, піщаники);
- 3 – Середньокіювські магматичні породи;
- 4 – Породи таврійської серії (дислоковані аргіліти, алевроліти, піщаники);
- 5 – Основні зсуви;
- 6 – Бровка яйлінського обриву

Активізація сейсмічної активності в зоні Вранча та Чорноморському регіоні, а також в цілому на планеті призвела до підвищення рівня сейсмічної небезпеки на всій території України та, у кінцевому підсумку, зростання відповідного зсувопровокуючого фактора. Ураженість території Криму зсувами досягає 30%. На рис. 1 зображено розміщення основних зсувів Південного Криму.

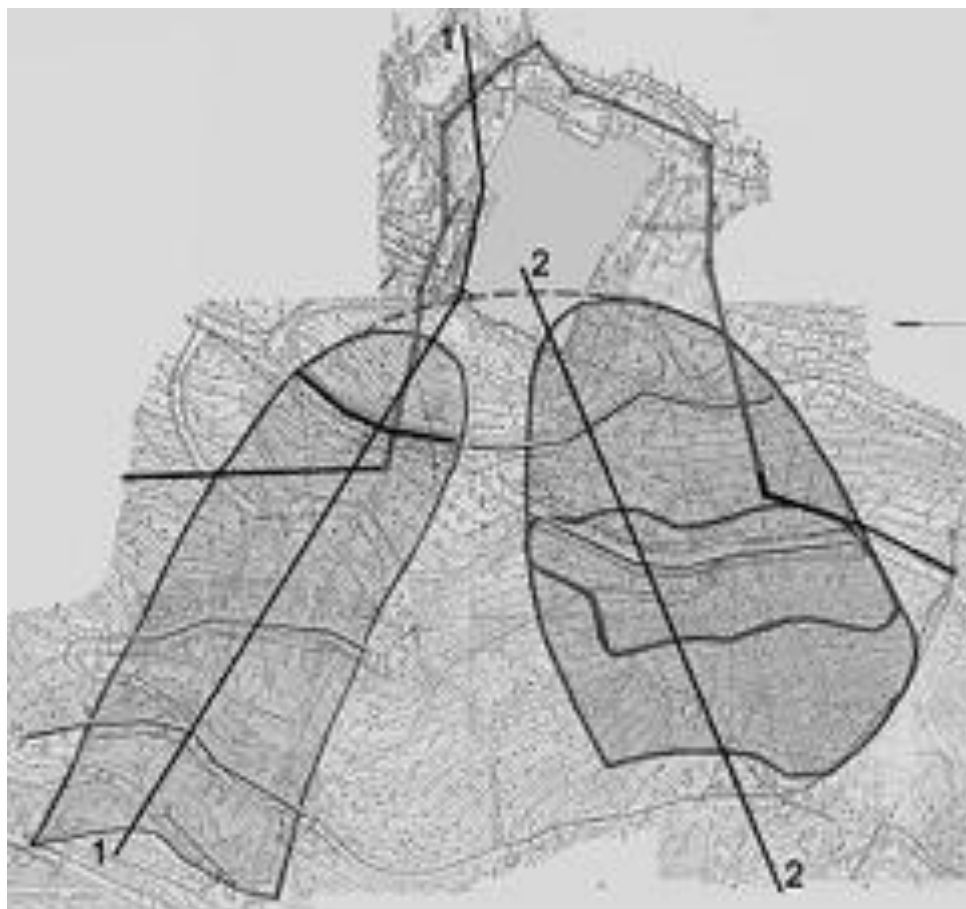
Рис. 3 – Центральна Лівадійська зсувна система (1-1: напрямок «Західного» зсуву; 2-2: напрямок «Східного» зсуву)

Лівадійський палацово-парковий комплекс розташований у межах верхньої частини Центральної Лівадійської зсувної системи (ЦЛЗС), її довжина – 1500 м, ширина у верхній частині – 200–500 м, а в нижній – 700 м, загальна крутість поверхні 13`–15`` (рис. 3). Головна (верхня) частина системи розміщена в межах абсолютної відмітки 350 м, язикова (нижня) – вздовж сучасного урізу Чорного моря. Ґрунтові води залягають повсюди на глибинах від 2,5 до 11,2–24,2 м, практично безнапірні, утворюють окремі водозбагачені зони, найчастіше зі слабким гідравлічним зв'язком, з дебітами від 0,008 до 1,8 л/с. Сейсмічна бальність території дорівнює 8 балів за шкалою сейсмічності Medvedev–Sponheuer–Karnik.

Нині в результаті комплексного впливу природно-техногенних чинників в межах Лівадійського палацово-паркового комплексу формуються і розвиваються просторово взаємопов'язані і взаємозумовлені небезпечні геологічні процеси: зсуви, підтоплення території, абразія тощо. При обстеженні «Східного» зсуву (рис. 3) спостерігаються зсувні уступи уздовж під'їзної дороги з осіданням частини дорожнього полотна, а також численні тріщини розтягання в підпірних стінах, що огорожують дорогу (Малюк Ю. і Саломатін В. [14]). Наразі проїзд по дорозі не можливий, а зруйновані ділянки дороги використовуються як звалища ґрунтів і господарсько-побутового сміття, що привантажує головні частини активних зсувів. Під загрозою руйнування опинився каналізаційний колектор, прокладений вздовж нижньої зруйнованої підпірної стіни на опорах, що потрапляють в межі активного зсуву. «Західний» зсув (рис. 3) проявляється на схилі, будівлях і спорудах у вигляді тріщин і поверхонь відриву. Спостерігаються руйнування підпірних стін і пішохідних доріжок при перетині їх з бортовими зонами зсувного тіла (рис. 4).

2. За результатами моніторингових спостережень виявлена тенденція розвитку трьох локальних зсувів, розташованих нижче палацу. Прогнозується, що палац і прилегла з південного сходу територія через 2–4 роки опиняться в зоні інтенсивного тріщиноутворення, а в 2016–2018 рр. – в зоні активних зсувних зміщень [17]. Не виключається, що ефект підтоплення Лівадійського палацу і його території, а також прогресуюче руйнування берегоукріплень можуть інтенсифікувати зсувний процес. Локальні зсуви будуть вільно розширюватися (прогресивно і регресивно) і об'єднуватися в просторі, формуючи тим самим єдиний великий зсув по всій території ЦЛЗС в межах «Східного» і частини «Західного» (рис. 3) зсувів вже в 2016–2018 рр. [17].

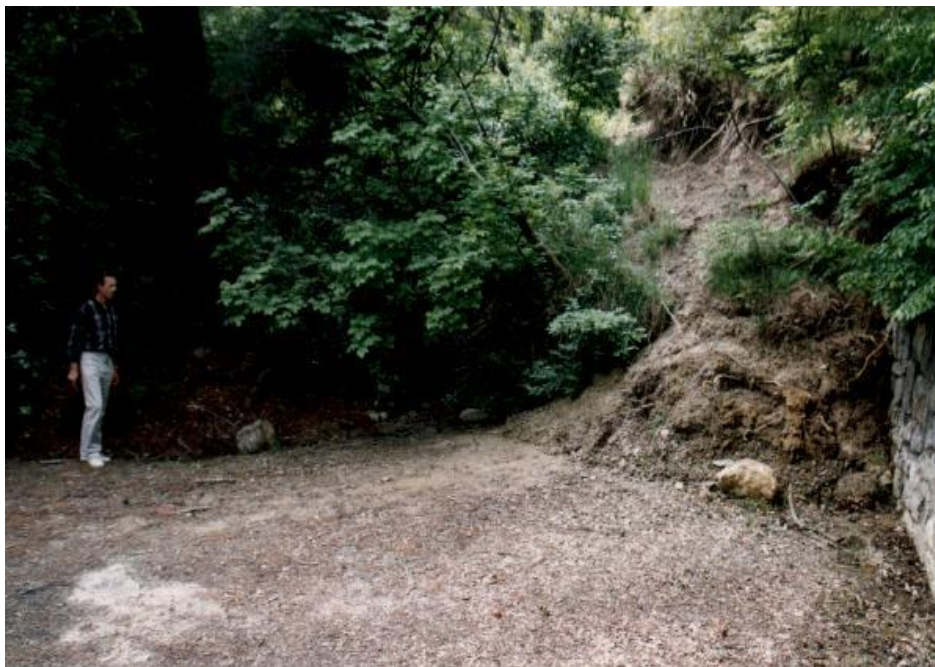
Рис. 4 – Розрізання дороги з огорожувальними підпірними стінами лівим бортом «Західного» зсуву

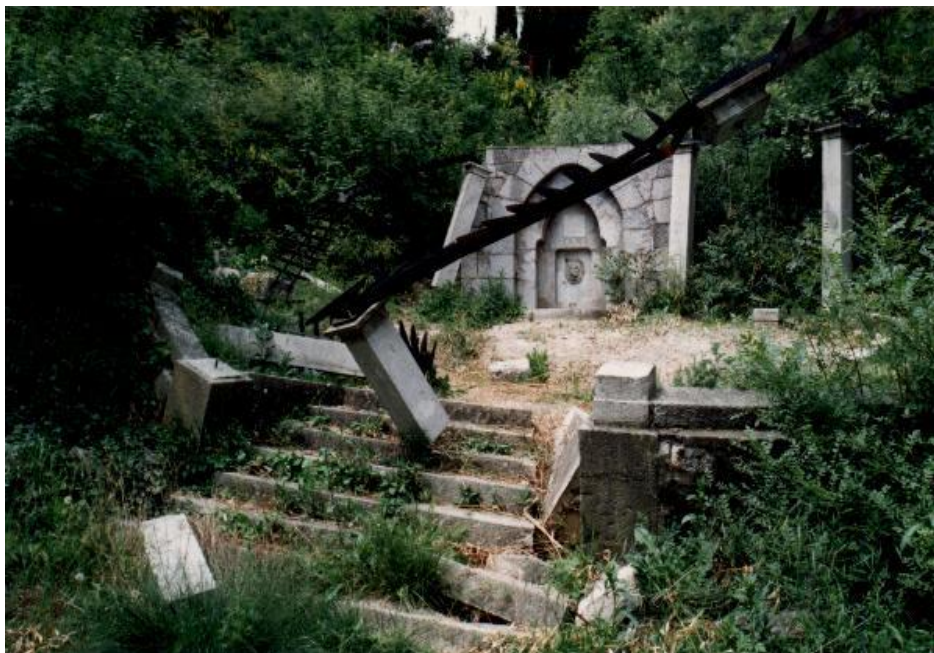
Рис. 5 – Руйнування Лаврової альтанки правим бортом «Західного» зсуву

Означені деформації на асфальтовому покритті дороги західніше Лаврової альтанки вказують на розширення зсувних меж «Західного» зсуву. У результаті зсувних переміщень повністю зруйнована Лаврова альтанка (рис. 5).

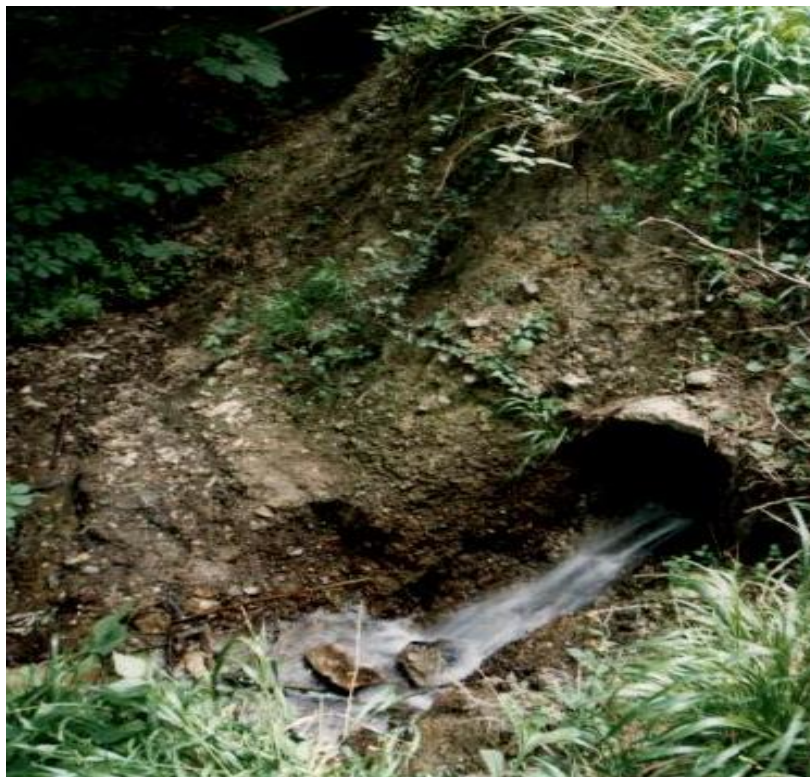
Рис. 6 – Зруйнована водовідвідна труба південної гілки дренажної галереї

Тріщиною відколу «Західного» зсуву перерізаний водовідвідний колектор південної гілки дренажної галереї (вона побудована одночасно із царським палацом на початку ХХ століття), що погіршує зсувну обстановку на схилі. Розвиток нижньої західної частини зсувної системи та її стійкість цілком залежить від обводнення ґрунтів схилу і зсувних тіл дренажно-техногенними водами, що надходять в основному зі зруйнованої водовідвідної труби південної гілки дренажної галереї (рис. 6). Нижче дороги в язиковій частині «Західного» зсуву (поблизу виходу з тунелю верхнього ліфтопідйомника) спостерігається виклинювання ґрунтових вод, пов'язаних з витокami з порушеної зсувними переміщеннями східної гілки колектора дренажної галереї. Основними факторами утворення «Східного» і «Західного» зсувів є: значна крутизна природного рельєфу та покрівлі корінних порід таврійської серії (аргіліти з прошарками пісковиків), що підстиляють четвертинні утворення; висока обводненість покривних верхньо-четвертинних і сучасних відкладень (суглинисто-щебенисті накопичення) за рахунок витоків з водогінних комунікацій, включаючи дренажну галерею, особливо в місцях їх примикання до водовідвідних колекторів (труб); сейсмічна і динамічна активізація в останні роки. Перераховані вище зсуви руйнують Лівадійський палацово-парковий комплекс, різноманітні комунікації (як, наприклад, міський каналізаційний колектор), шахти ліфтопідйомників (де на глибинах 18 і 30 м відбувається зріз тьюбінгових болтів), а також берегоукріплювальні споруди в язикових частинах «Західного» і «Східного» зсувів ЦЛЗС.

Для математичного моделювання була вибрана зсувна ділянка протяжністю 140 м по горизонталі нижче Лівадійського палацу, зважаючи на найбільшу небезпеку, яку представляють зміщення ґрунту на цій ділянці для цілісності будівельних конструкцій палацу. На цій ділянці знаходиться підземна каналізаційна галерея, яка була «перерізана» зсувними переміщеннями «Західного» зсуву (рис. 6).

2. Грунтові води, однією з причин яких є обводнення зсувного схилу каналізаційними надходженнями з Лівадійського палацу через відвідну галерею (рис. 6), мають катастрофічний характер як для палацу, так і для нижче розташованого зсувного схилу. Спостерігається суттєва зміна зсувного тиску уздовж по схилу, що призводить до підсумкового значення коефіцієнта стійкості значно менше первинного (~ на 30%). Зсувний схил зі стійкого перетворюється на нестійкий. Цей факт підтверджується моніторинговими спостереженнями ЦЛЗС, зсувні зрушення якої корелюють з активною експлуатацією водолікарень санаторіїв «Лівадія» і «Прикордонник», які розташовані вище по схилу від Лівадійського палацу.
