Пояснювальна записка

до атестаційної випускної роботи на здобуття освітнього ступеня магістра

«Методи інженерної підготовки та благоустрою житлової території в
Солом'янському районі міста Києва, в межах вулиць Олексіївська,
Солом'янська, Преображенська, Пироговського»

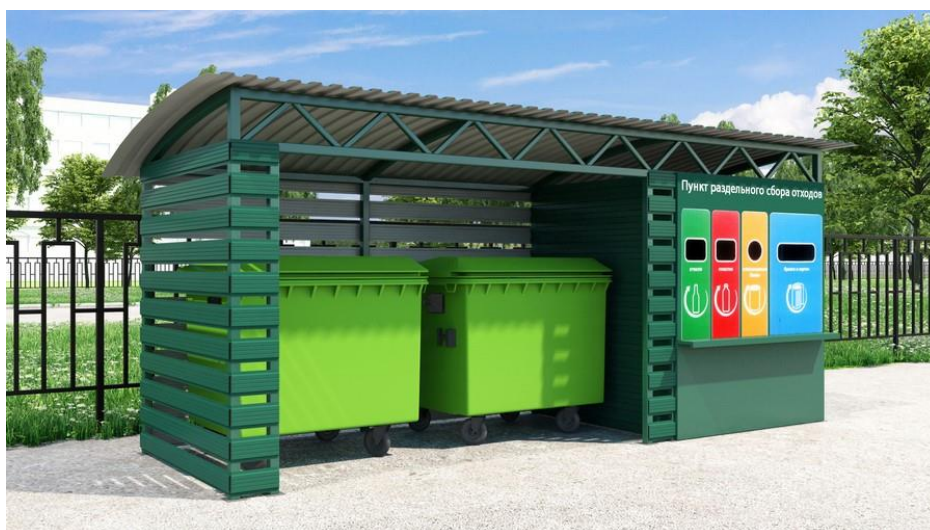
Контейнерні зони прийняти згідно чинних норм та вимог закону України «Про регулювання містобудівної діяльності». Майданчик має бути огорожений, відповідно до вимог державних санітарних норм. Нв фото представлений приклад контейнерної зони із баками для сортування.

Норми утворення побутових відходів приймаються на одну розрахункову одиницю. Відстань від житлових будинків до точки збору сміття має бути не менше двадцяти метрів (табл.6.5, ДБН Б.2.2-12: 2019) та бути у радіусі пішої досяжності будинків до ста метрів.
