## **ПРИЧИНИ, РІЗНОВИДИ І ХАРАКТЕР АВАРІЙНОГО СТАНУ СКЛЕПІНЬ ТА ПЕРЕКРИТТІВ ТА СПОСОБИ ЇХ РЕСТАВРАЦІЇ**

Анотація: стаття присвячена проблемам руйнування склепінь та перекриттів пам'яток архітектури в контексті їх комплексної реставрації. Проаналізовано причини і проблеми аварійного стану склепінь та перекриттів з різних матеріалів та описано ефективність існуючих методів реставрації.

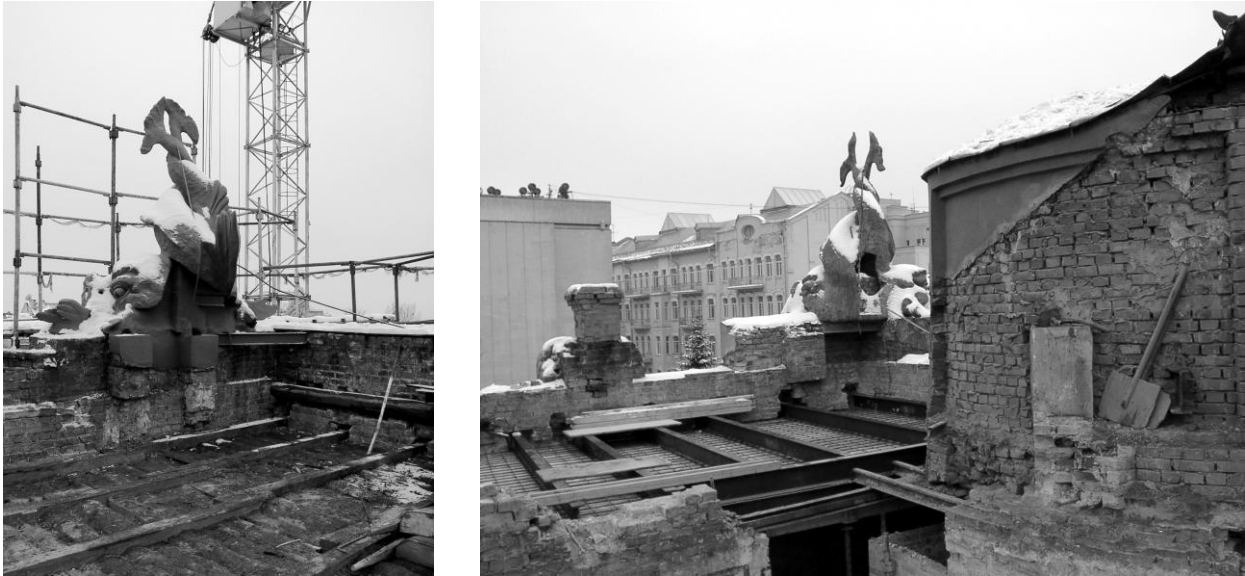
**Рис. 1** Будинок з химерами по вул. Банкова 10, стан перекриття даху до- і в процесі реставрації.

Застосовують метод підсилення металевих несучих балок типу 1 шляхом їх заміни, якщо вони не витримують навантаження на перекриття і мають пошкодження по всій своїй довжині.

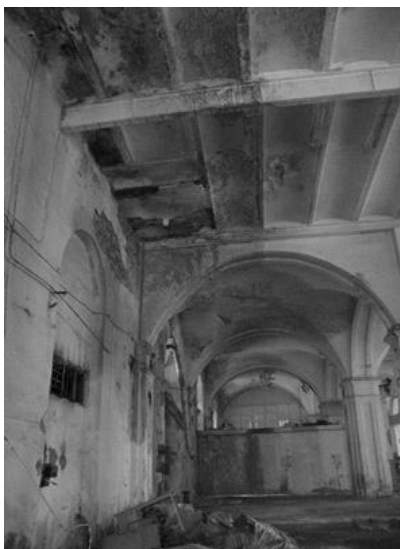
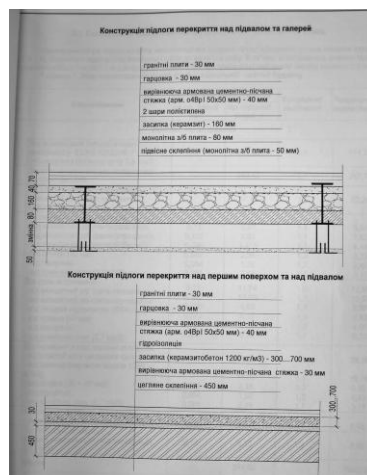
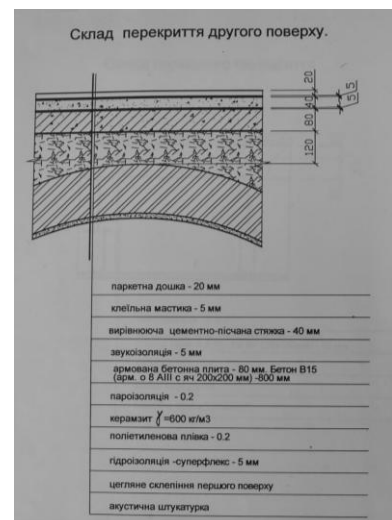
**Рис. 2** Національний культурно-мистецький та музейний комплекс «Мистецький Арсенал». Фото до реставрації, конструкція та склад перекриття.

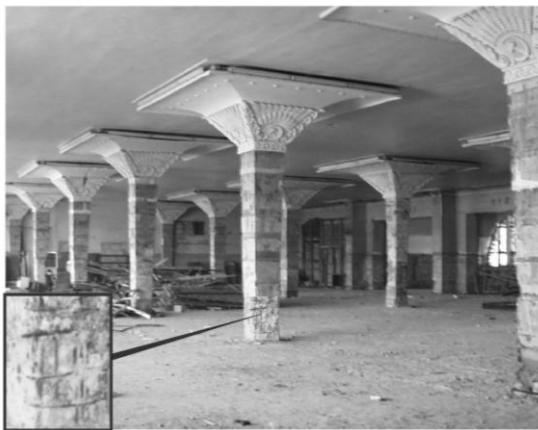
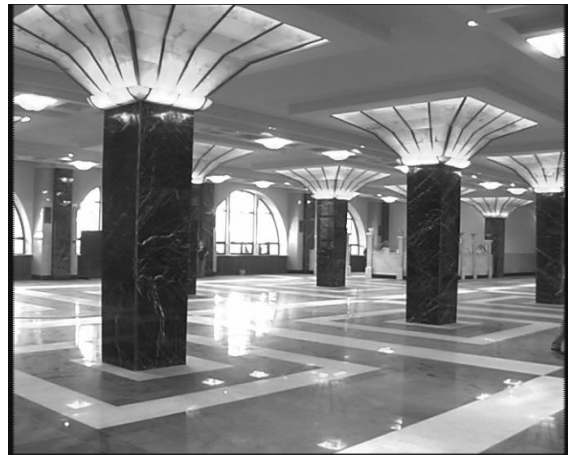
**Рис 3.** Київський Залізничний вокзал, зал № 3 в процесі (лютий 2001 р.) та після (серпень 2001 р.) реконструкції.
